**コンクリート道路橋の
健全度モニタリング・システムの開発**

ICUS Report No.9
2005年4月

Development of Health Monitoring System for Reinforced Concrete Bridges

ICUS Report No.9, May 2005

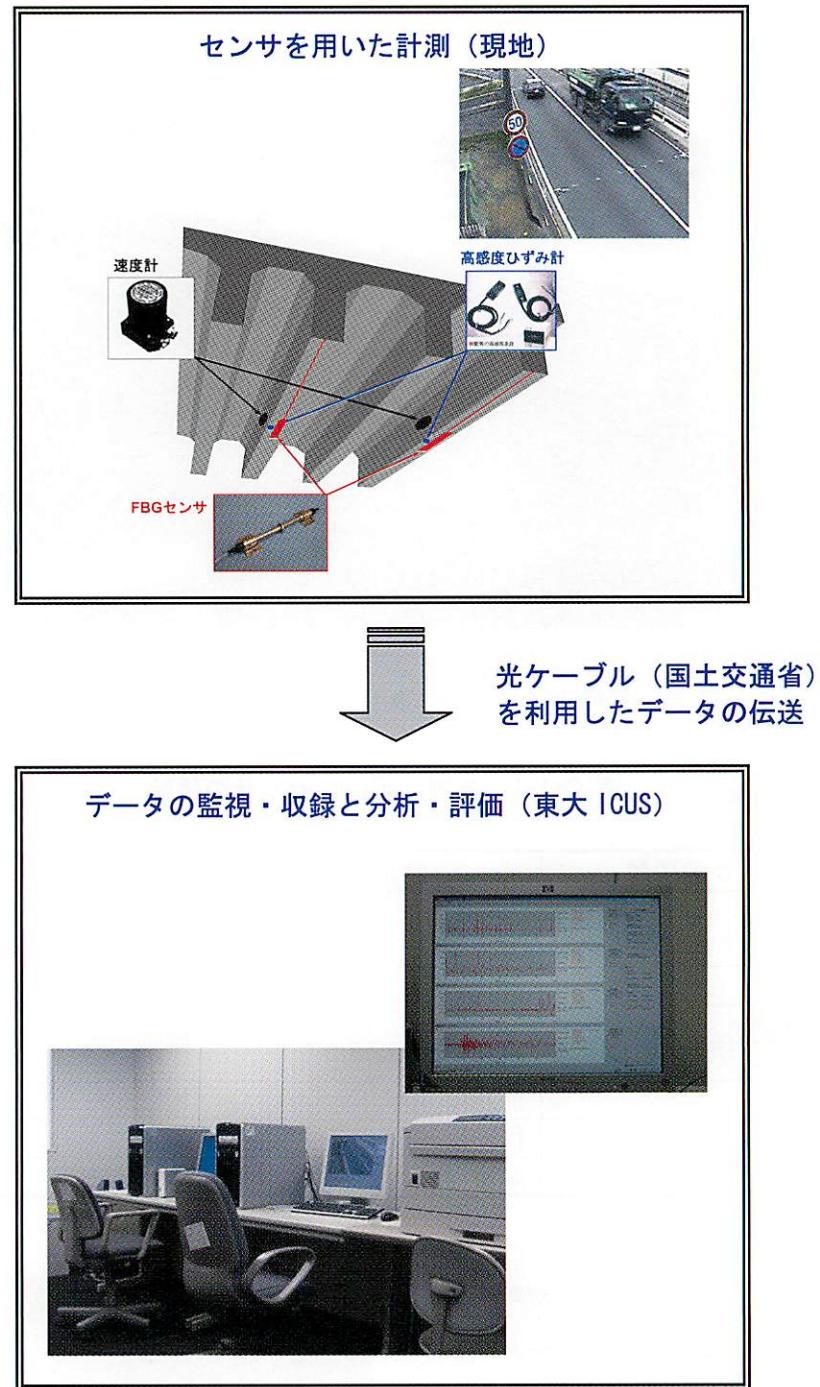
図 3.1-1 モニタリング・システムの概要

本モニタリング・システムは、図 3.1-1に示すように、當時設置したセンサによる現地での対象橋の計測、光ケーブルを用いた計測データの伝送、東京大学都市基盤安全工学国際研究センター（ICUS）でのデータの監視・収録、計測データの処理・評価からなる。

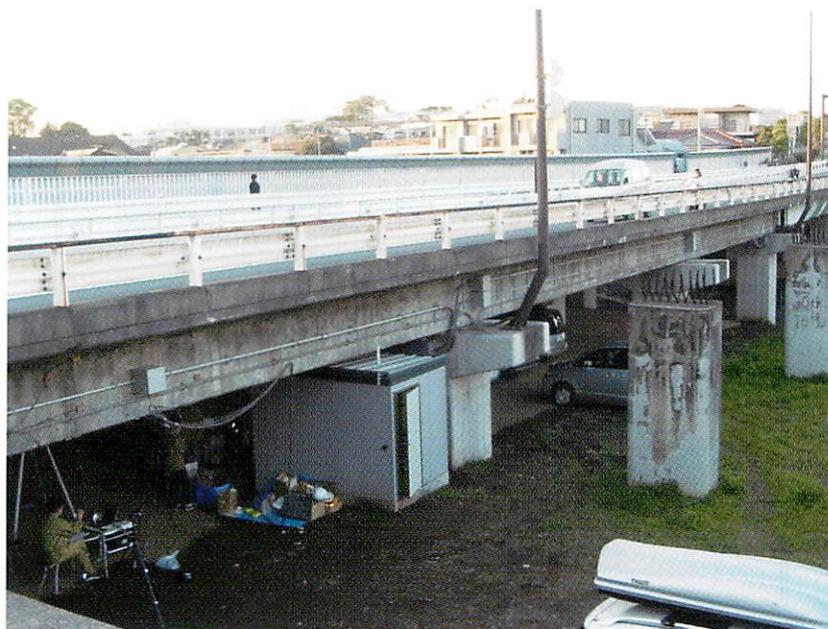
写真 3.1-1 モニタリング対象橋の外観

写真 3.1-1に示す対象の計測は、表 3.1-1に示すセンサを用いて行っている。これらのセンサのうち、高感度ひずみ計、光ファイバ、速度計の設置の様子を写真 3.1-2に示す。対象橋は、自動車荷重による主桁のひび割れが生じていること、設計基準の変遷に伴う橋脚の耐震性能の不足が懸念されたことから、主桁と橋脚の挙動の計測が中心となっている。これらの挙動のうち、自動車荷重に対する主桁のたわみ、地震に対する橋脚天端の応答が重要となるが、それらは、速度計と加速度計によって計測を行い、速度時刻歴や加速度時刻歴を変位時刻歴に変換して評価している。

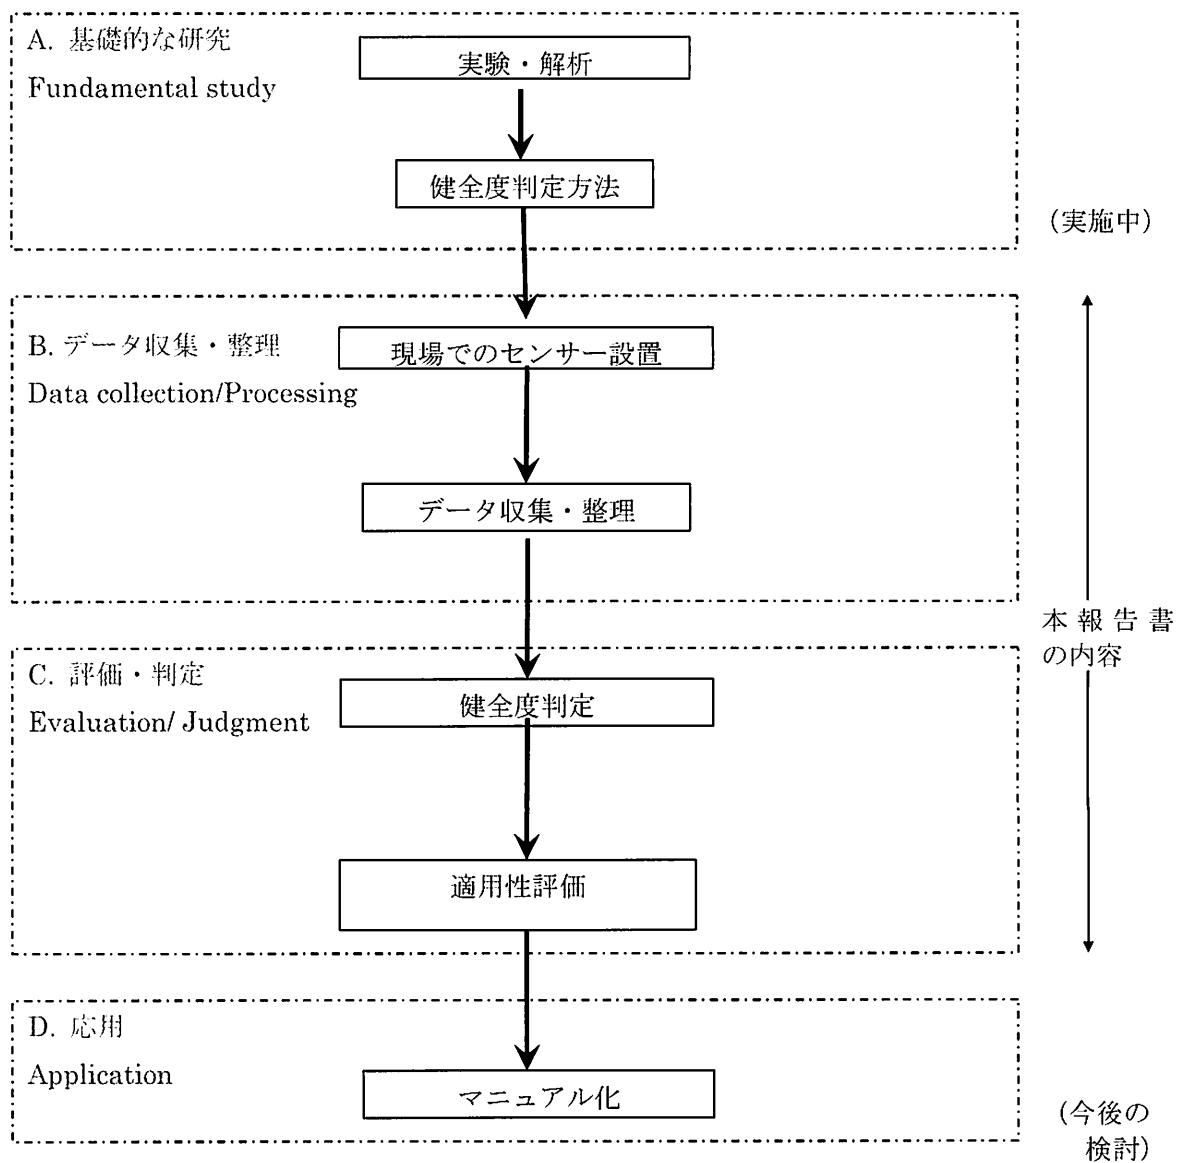
図 3.1-2 モニタリング・システムの開発の流れ

本システムの開発の流れを図 3.1-2に示す。

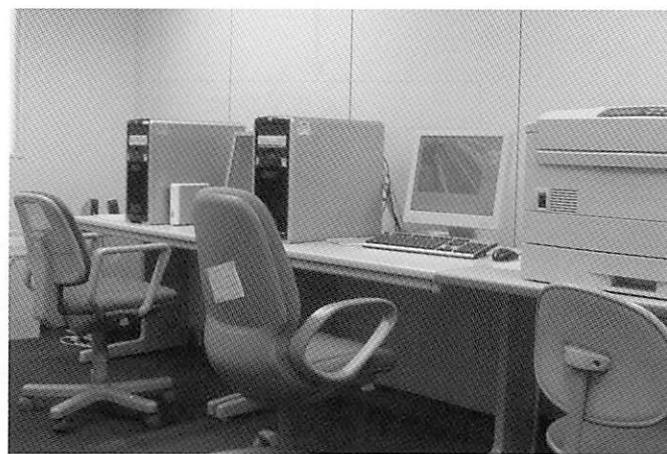
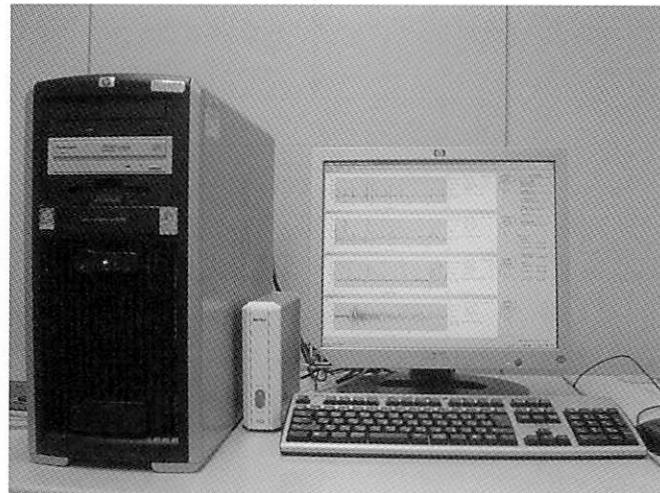
写真3.2-1 橋梁モニタリング室（東京大学都市基盤安全工学国際研究センター）

本開発で対象としている道路橋（詳細は、3.3.1に後述）の計測は、平成16年4月から開始されており、対象橋で計測されたデータは、国土交通省の光ケーブルを利用して写真3.2-1に示す東京大学都市基盤安全工学国際センターの橋梁モニタリング室に伝送されて収録されている。伝送されたデータはパソコンのディスプレイに時刻歴として表示されるようになっている。また、同年11月5日からは敷地内にITVカメラも設置され、写真3.2-2に示す通り、対象橋の交通状態が映像として記録・保存されている。

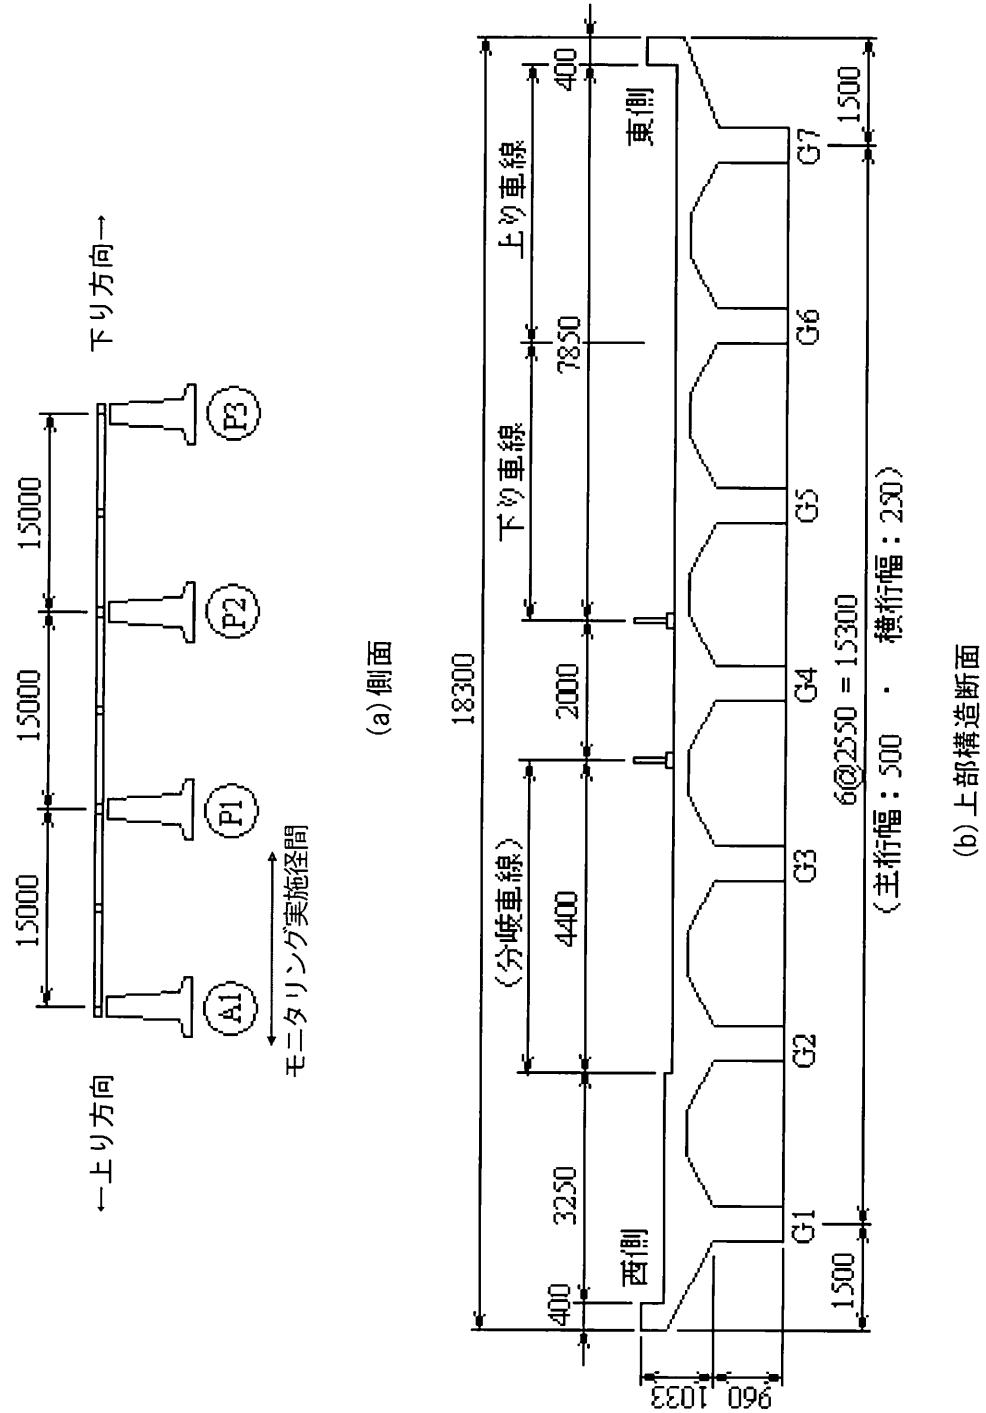
図 3.3-1 モニタリング対象橋の諸元 (単位: mm)

本開発で対象とした橋の概要を表 3.3-1に示す。また、対象橋の外観を写真 3.3-1に示し、諸元を図 3.3-1 に示す。図 3.3-1 (a)に示すモニタリング実施箇間の車道部分は、同図(b)に示すように、上下各 1 車線の合計 2 車線となっており、下り車線側には分岐車線と歩道が設けられている。

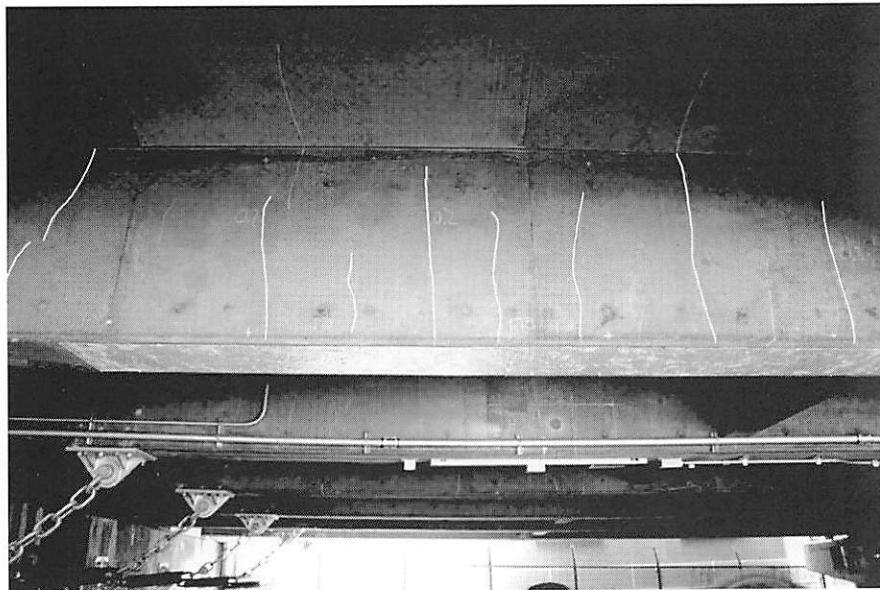
写真 3.3-2 主桁の橋軸直角方向のひび割れ

対象橋の主桁には写真 3.3-2に示すように、最大曲げモーメント発生箇所付近に橋軸直角方向のひび割れが生じており、ひび割れの高さは床版にまで達している。超音波法（直角回折法）によるひび割れ深さの測定によると、ウェブの両側からそれぞれ 200mm以上となっている箇所も存在しており、貫通に近いものであることも考えられる。

のことから、対象橋については、ひび割れによる部材の剛性低下、交通量の増大・車両の重量化による上部構造の耐荷・使用性能の低下が懸念される。また、設計当時からの準拠基準類の変遷に伴い、現行基準で設計されたものよりも橋脚の耐震性能の不足も懸念されるものである。

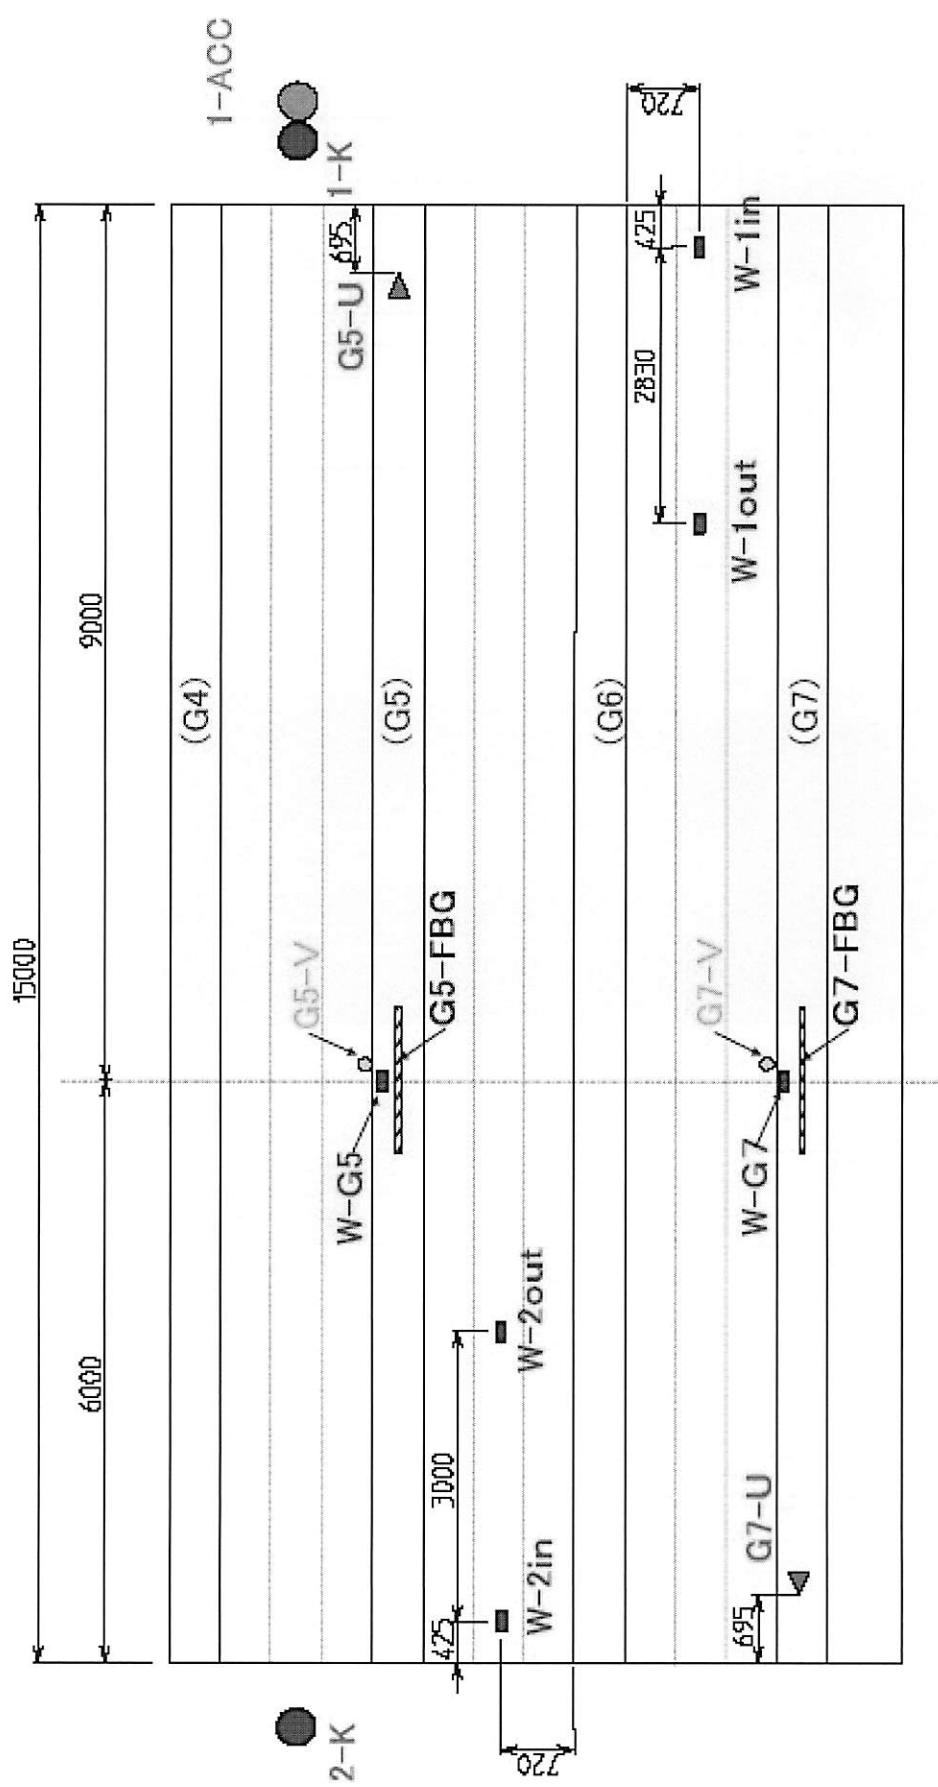
図 3.3-2 センサの設置箇所 (単位 : mm)

対象橋のモニタリングは、表 3.3-2～表 3.3-4に示すセンサを設置して実施されている。各センサの設置箇所は図 3.3-2 に示している。センサは、100～200Hzの動的計測を行うためのゲージセンサと光ファイバ (FBG : Fiber Bragg Grating)、および毎分 1 回の静的計測を行うためのゲージセンサに分類される。さらに、計測の対象によって、主桁の応答の計測、車両の速度・軸数・軸重の計測、橋脚の応答の計測を目的としたセンサ、および地中に埋設された地震計に分類される。

主桁の応答を計測するための速度計、光ファイバは、上り方面への車両が走行するG7 桁、および下り方面への車両が走行するG5 桁に設置されており、速度計は主桁側面（ウェブ）、光ファイバは主桁下面に取付けられている。なお、対象橋は3径間連続橋であることから、上り方面の桁端部より 6m の位置で曲げモーメントが最大となる。このことから、これらのセンサは曲げモーメント最大位置を中心として設置されている。

主桁および床版に設置されている高感度ひずみ計は、通行車両の速度、軸数、軸重を計測するためのWIM (Weigh-in-Motion) システム用のものである。G7 桁とG6 桁との間の床版に設置された高感度ひずみ計は、上り方面への通行車両の速度、軸数の計測を行い、G7 桁に設置された高感度ひずみ計でその車両の重量を計測する。同様に、G5 桁とG6 桁との間の床版、およびG5 桁の主桁には、下り方面への通行車両計測用の高感度ひずみ計が設置されている。

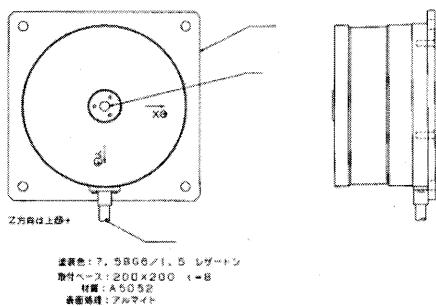
図 3.3-4 橋台・橋脚の天端に設置された加速度計の形状と仕様

サーボ型加速度計（設置用）	
測定周波数範囲	DC～100Hz
測定方法	水平×2, 上下×1
測定範囲	±2000gal
感度	5V/1000gal
最大出力電圧	±11V
分解能	0.001gal 以下 (0.0001gal)

周波数(Hz)	10	20	30	50	70	100	検査結果
X成分 振幅 %	100.1	100.4	100.4	99.7	97.7	92.4	合格
Y成分 振幅 %	100.0	100.2	100.2	99.5	97.6	92.5	合格
Z成分 振幅 %	100.0	100.2	100.2	99.4	97.4	92.2	合格
許容範囲値	99 % ~ 101 %				97% ~ 100%	90% ~ 100%	/

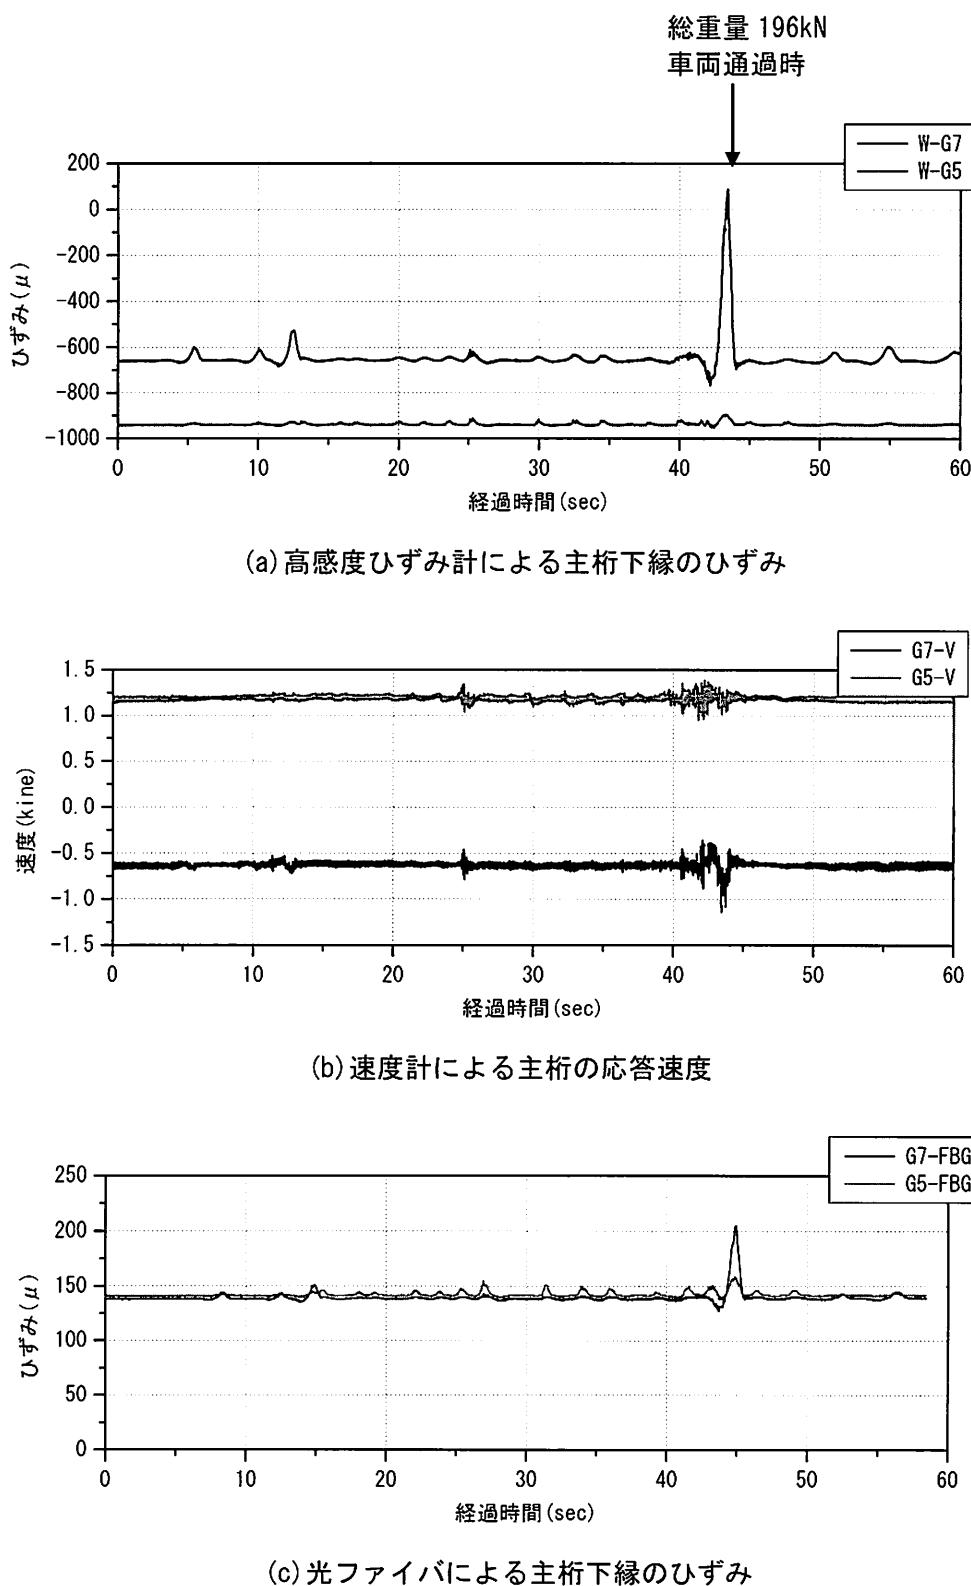
図 3.4-1 動的計測結果の例 (H16.10.21 15:52:00~15:53:00)

対象橋のモニタリングは平成 16 年 4 月 2 日より開始されている。このモニタリング・データの例として、総重量 196kN の車両が上り車線（前掲図 3.3-1 参照）を走行したときのデータを図 3.4-1 に示す。同図は、対象車両の通行を含む 1 分間のデータを表示している。

高感度ひずみ計と光ファイバによるひずみの変動幅が異なっているが、その要因については、3.5 で詳述する。

前述（前掲図 3.4-1 参照）のように、G7 枠では高感度ひずみ計による主桁下縁のひずみは、光ファイバによるものよりも変動が大きく、G5 枠ではその逆の傾向となっている。G7 の高感度ひずみ計は、写真 3.5-1 に示すように、曲げモーメント最大箇所のひび割れを跨いで設置されているのに対して、光ファイバはそのひび割れを含んで 1.5m の評点距離で計測されている。このため、高感度ひずみ計はひび割れの開口変位の影響が大きく、光ファイバをひび割れの開口変位を含む平均的なひずみを計測していると考えられる。

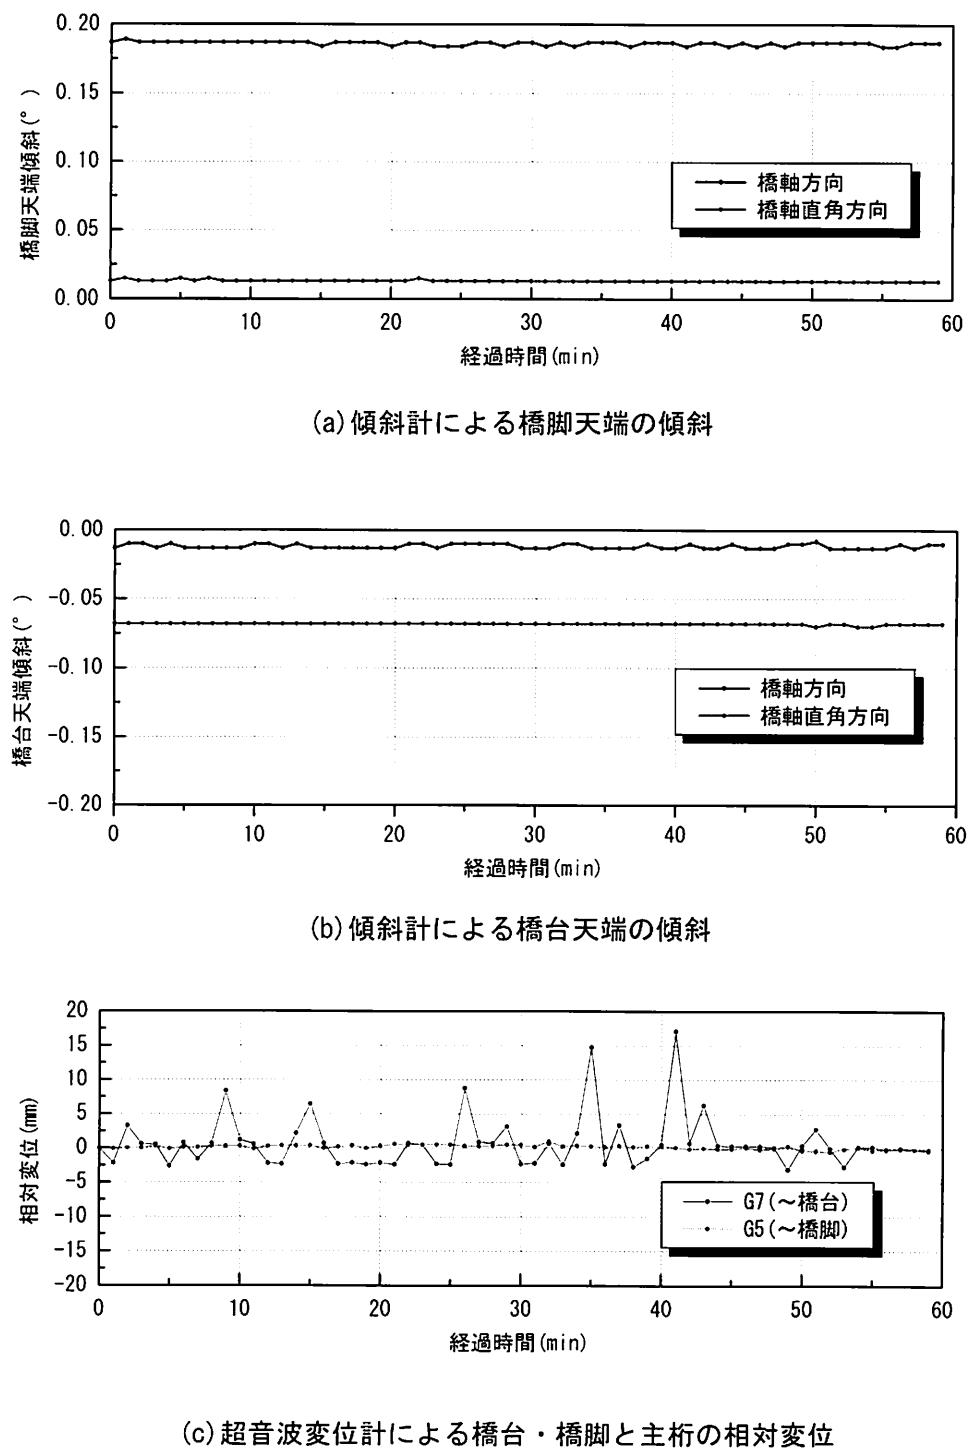
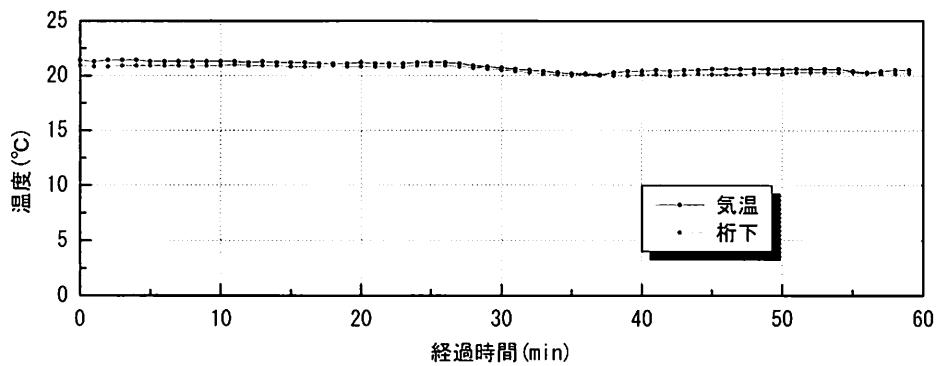
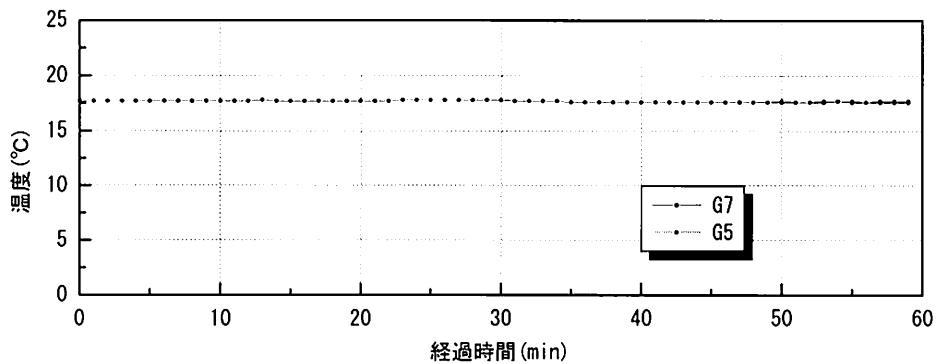
図 3.4-2 静的計測結果の例 (H16.10.21 15:00~15:59) —その1—

静的計測データの例を図 3.4-2に示す。静的計測データは、1 分間に 1 回（毎正分）の計測である。同図はそれらを繋ぎあわせた 1 時間（15:00～15:59）のものを例として示している。同図(c)は、主桁に設置した超音波変位計によって計測された、G7 枠から橋台、およびG5 枠から橋脚までの距離の計測データから、15:00 のデータを初期値として、それからの変動を相対変位として示したものである。このデータを見るとG7～橋台の距離の変動が大きいが、橋台および橋脚の橋軸直角方向の傾斜の変動は小さいことから、計測の誤差である可能性が大きいと考えられ、現在確認中である。

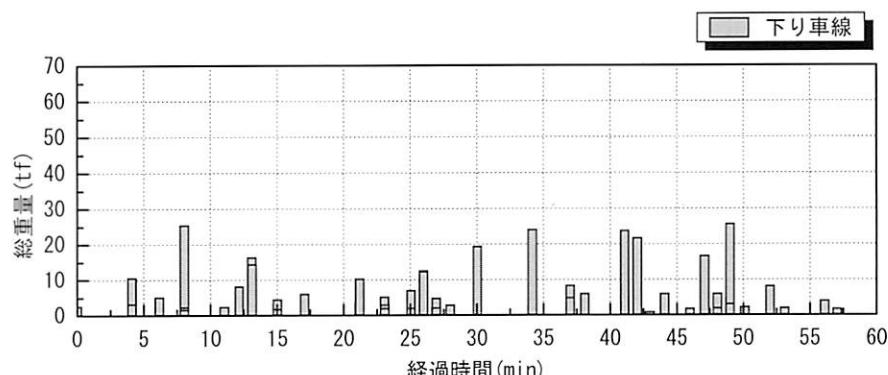
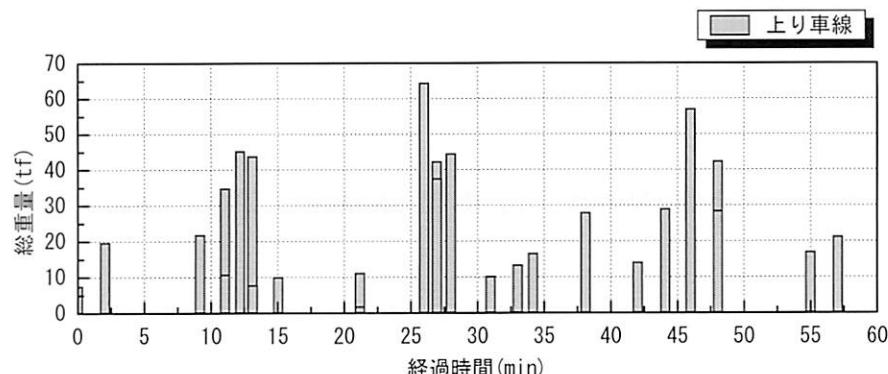
図 3.4-3 WIMの計測結果の例 (H16.10.21 15:00~15:59)

本モニタリング・システムでは、床版および主桁に設置した高感度ひずみ計から走行した車両の軸重、軸数、軸間距離、速度の計測を行っている。ただし、システムの構成上、速度 20km/h 以下については計測が行われない。計測方法の詳細については、本報告では省略する。計測データの例を図 3.4-3に示す。この計測時間帯では、下り車線と比較して上り車線に大きな総重量の車両が通行していることが分かる。

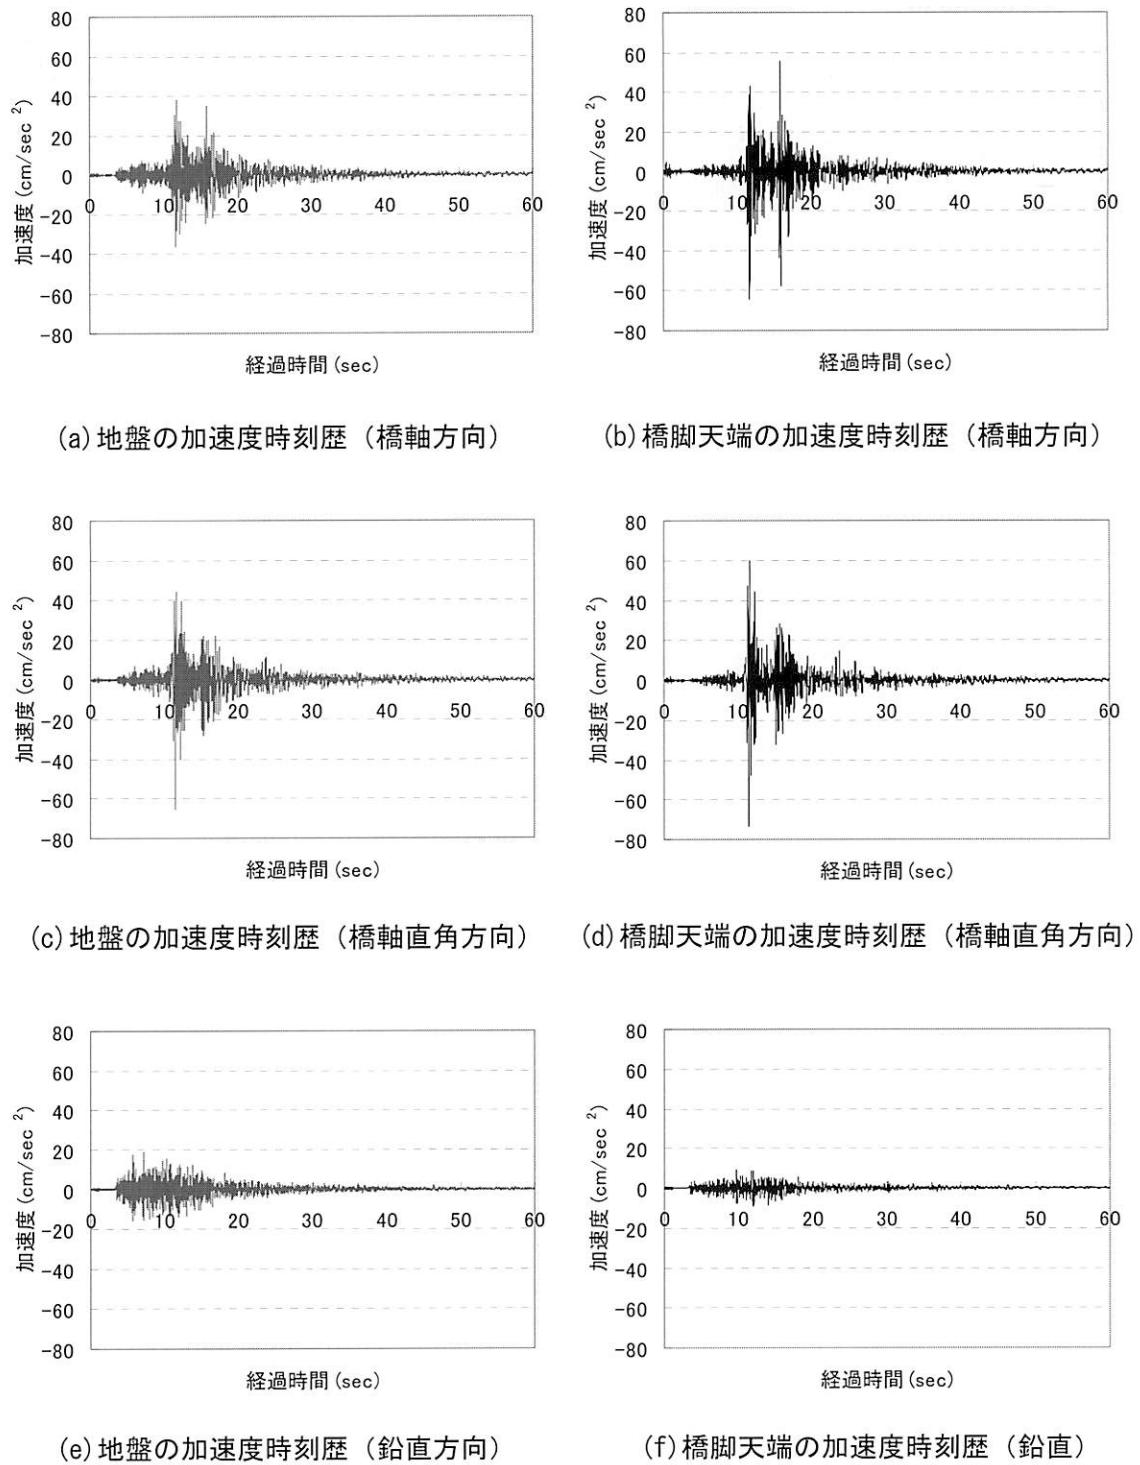
図 3.4-4 地震の記録の例(H17.2.16)

地中、橋台・橋脚天端に設置した加速度計で計測された地震の記録の例を図 3.4-4に示す。この記録は、茨城県南部を震源とするM：5.3 の地震時の記録であり、当該地点でも震度 4 が観測された地点もある。本システムでは 4cm/sec^2 を超える加速度の地震は自動的に記録されるようになっている。

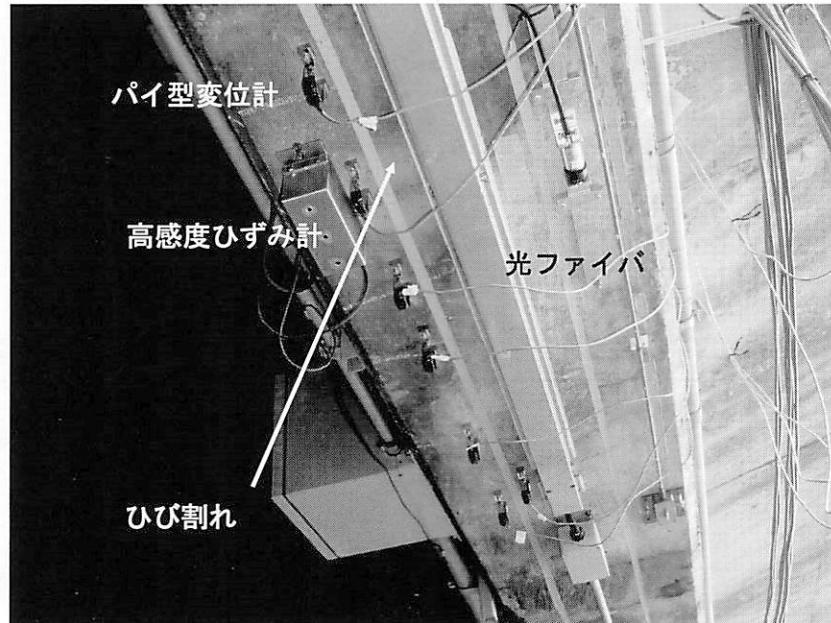
写真 3.5-1 高感度ひずみ計と光ファイバの設置状況

また、G5 柵は G7 柵と逆の現象で、高感度ひずみ計はひび割れとひび割れの間に設置されており、主柵のひずみが高感度ひずみ計の両サイドのひび割れに吸収されたことから、高感度ひずみ計によるひずみの変動は小さくなっているものと考えられる。

以上のことから本システムでは、主柵のひずみとしては光ファイバによる計測データを適用するものとした。

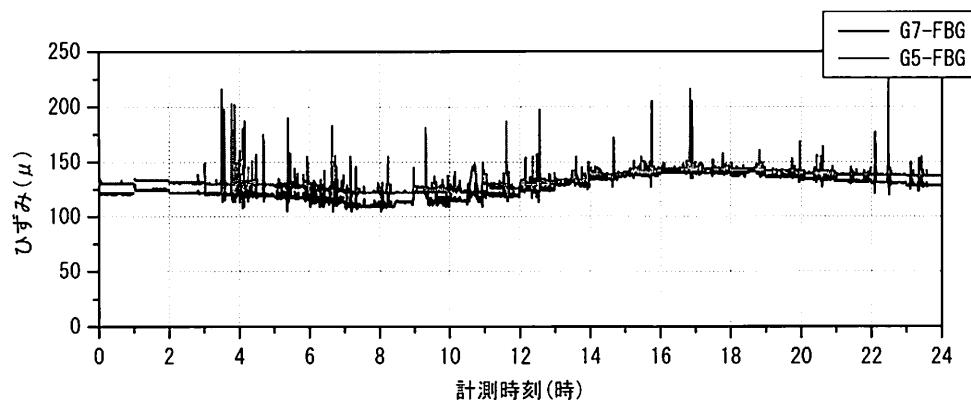
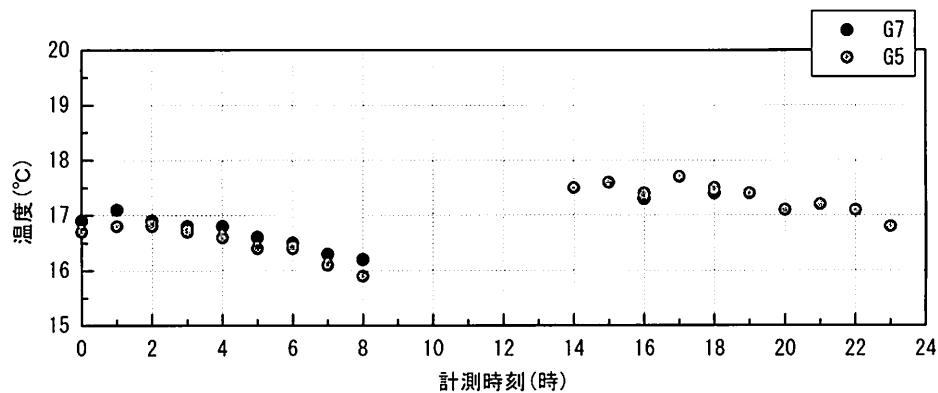
図 3.5-1 主桁のひずみ・温度の計測結果

光ファイバで計測した主柵下縁のひずみと、熱電対によって計測した主柵の温度、および主柵の温度とひずみの関係を、それぞれ図 3.5-1 と図 3.5-2 に示す。この結果より、主柵のひずみと温度は線形に近い関係にあることが分かるが、1 台の自動車が走行する時間における温度変化はゼロと考えてよいことから、自動車荷重による主柵のひずみは走行時の増分で評価するものとし、温度による補正は行わないものとした。

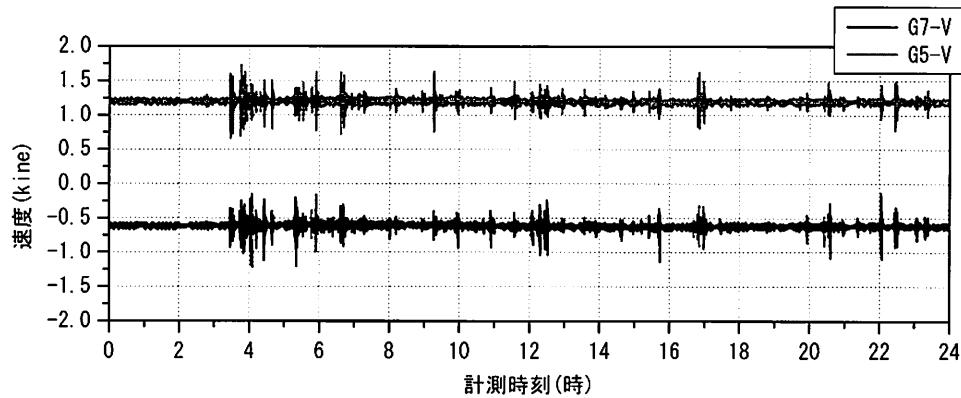
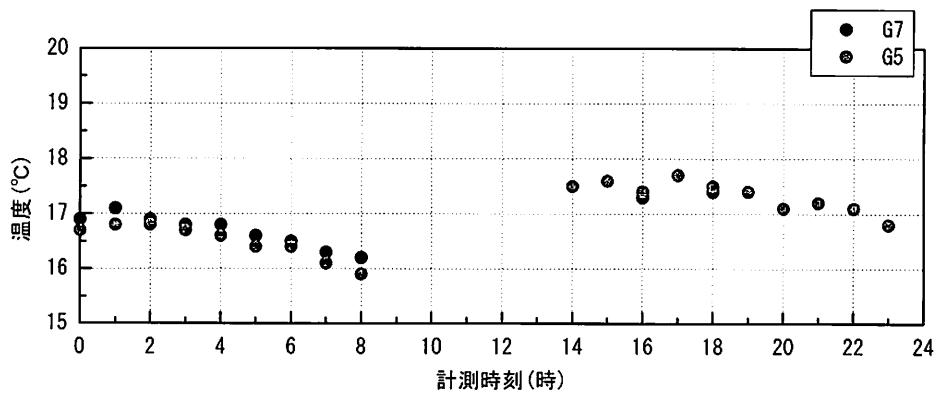
図 3.5-3 主桁の振動速度・温度の計測結果

図 3.5-3 から明らかなように、主桁の振動速度と温度の相関はないものと判断できることから、速度計の計測データについては、温度による補正は必要ない。

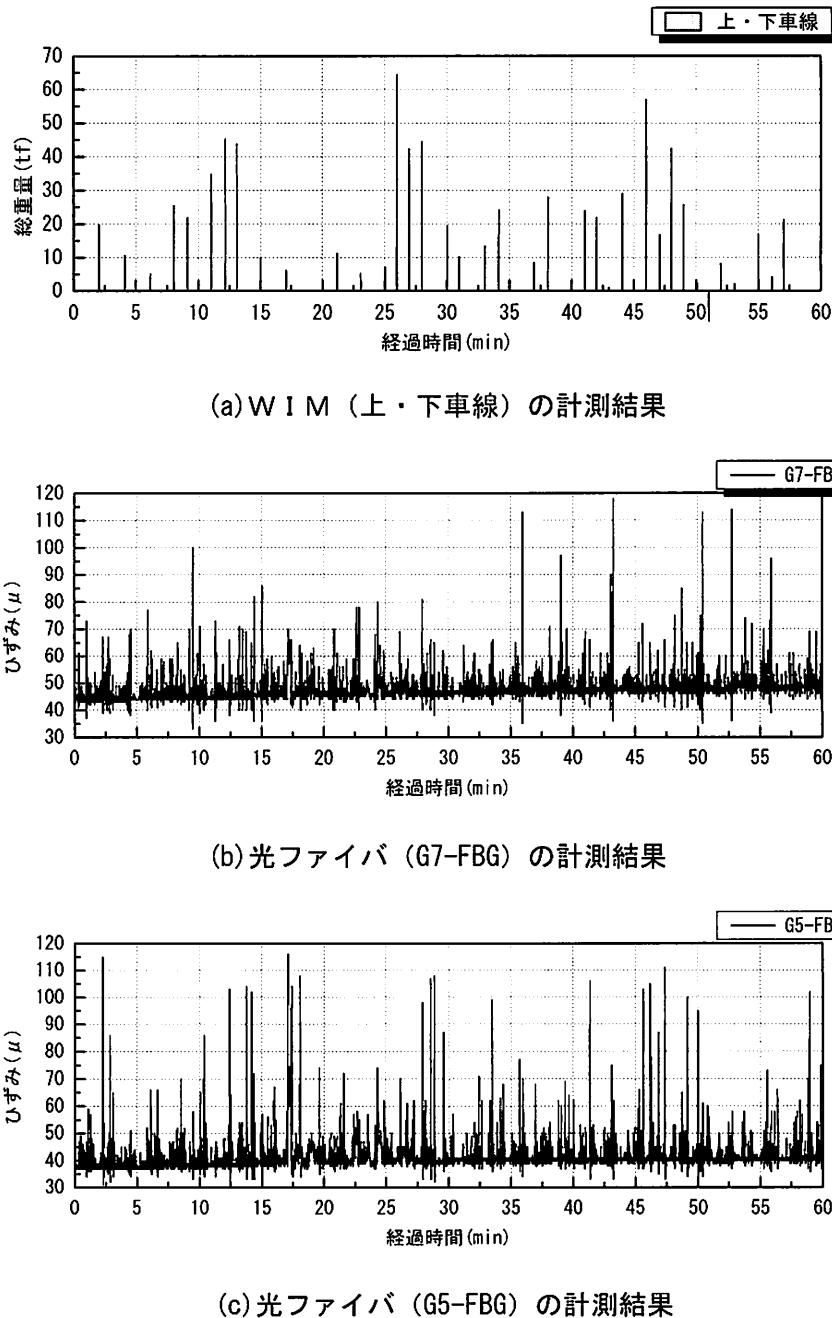
図3.5-4 荷重の計測結果とひずみの計測結果 (H16.10.21 15:00~15:59)

WIMによる走行車両の総重量（軸重の合計）の計測結果と光ファイバの計測結果を図3.5-4に示す。両者の計測結果の対応は明瞭ではない。この要因として、WIMは速度20km/h以下については軸重の計測が行われないことや、軸重の算出にはひび割れの影響の大きい高感度ひずみ計を用いていることなどが考えられる。

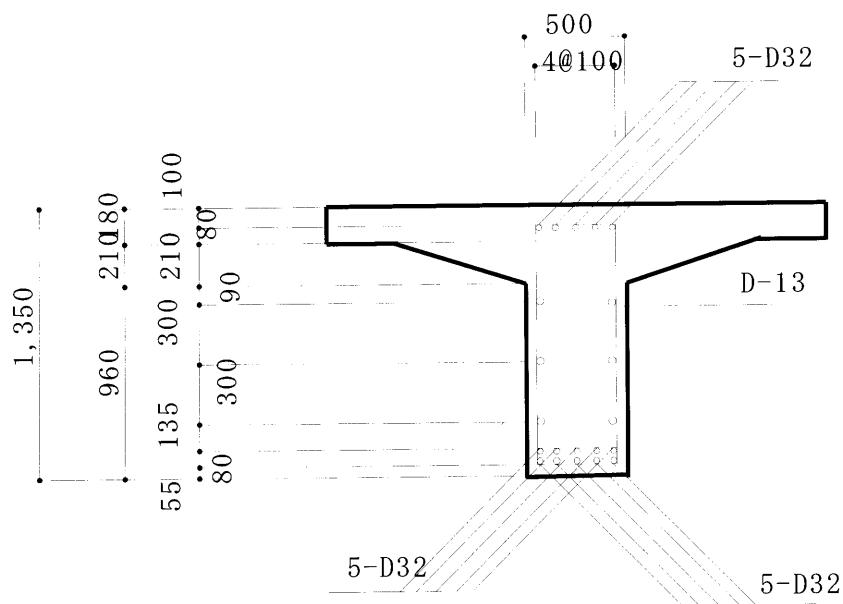
図 4.2-1 対象橋の主桁断面 (単位 : mm)

対象橋の主桁断面を図 4.2-1に示す。また、曲げ耐力の算定結果として、曲率と曲げモーメントの関係を図 4.2-2に示す。曲げ耐力の算定においては、主桁の曲げに対する有効幅^{4,2)}は2550mmとした。また、計算の簡略化のため、ハンチ部は無視して曲げ耐力の算定を行った。

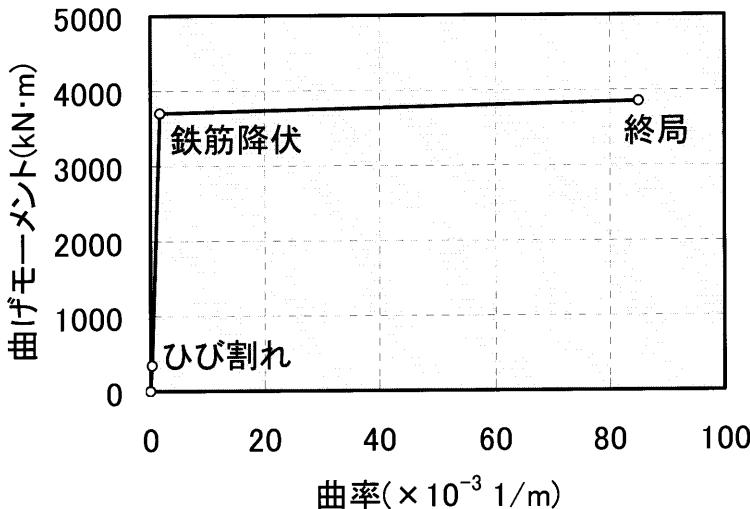
図 4.2-2 主桁の曲率と曲げモーメントの関係

※ハンチ部を無視して算定したもの

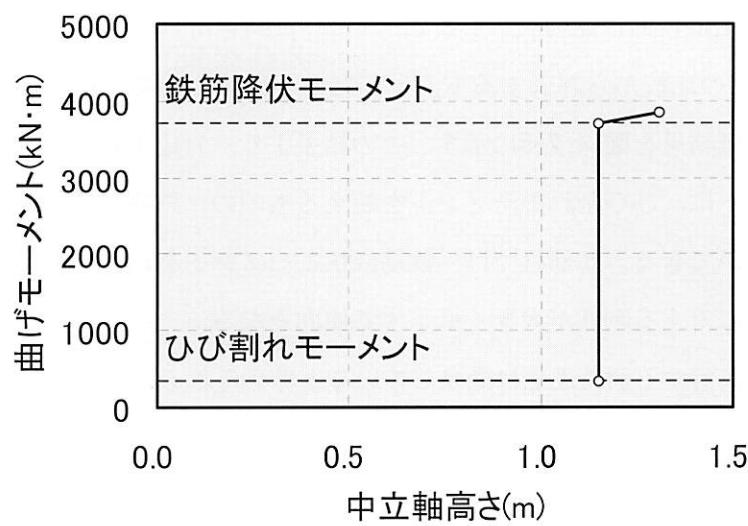
図 4.2-3 中立軸高さと曲げモーメントの関係

主桁の曲げひび割れの高さ、すなわち曲げ作用時の中立軸は、鉄筋コンクリートの特性から引張鉄筋が降伏するまである一定の高さとなる。それを示したものが図 4.2-3である。同図は曲げモーメントと中立軸（ひび割れ）高さの関係を示したものであり、ひび割れモーメントから鉄筋降伏モーメントまで間では主桁下縁からのひび割れ高さは 1.15m（フランジ下面）で変化しない。鉄筋降伏後、中立軸は上昇し、終局時（コンクリートの圧壊）には 1.31mまで達する。

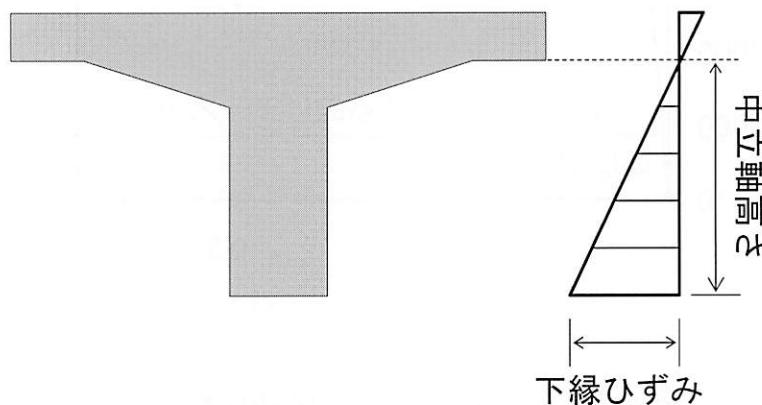
図 4.2-4 主桁下縁ひずみと中立軸高さによるひずみ分布の仮定

そこで、主桁断面内のひずみ分布は図 4.2-4に示すように平面保持の仮定に従うものと仮定し、主桁下面のひずみと中立軸位置のひずみ（ゼロ）を直線で結んだものと仮定した。このひずみ分布から、引張鉄筋のひずみ、および圧縮側コンクリートのひずみをそれぞれ算出し、中立軸まわりのモーメントが主桁に作用する曲げモーメントとした。

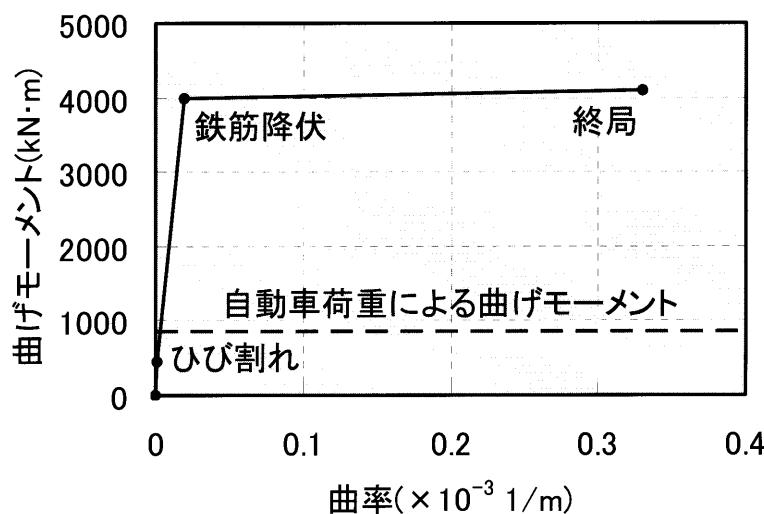
図 4.2-5 作用断面力と耐力との比較

主桁の耐荷性能は、主桁の曲げ耐力（「4.2.2」）と、自動車荷重によって作用する曲げモーメント（「4.2.3」）との比較から評価するものとした。評価例として、総重量が 196.4kN の車両が走行したときの評価結果を図 4.2-5 に示す。この結果より、対象車両が走行したときに主桁に発生する曲げモーメントは、ひび割れモーメントを超えるものの、鉄筋降伏モーメント以下であることを確認することができる。RC 部材では、鉄筋降伏モーメントを超える曲げモーメントが作用すると、主桁の曲げに対する剛性が大きく低下する傾向となる。このことを勘案すると、対象橋の主桁は自動車荷重に対する耐荷性能は満足していると考えられる。

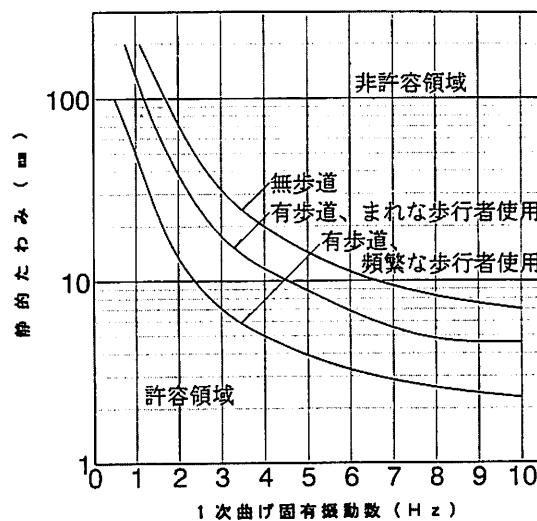
図 4.3-1 道路橋の使用性に対するたわみ制限（カナダ・オンタリオ州道路橋設計基準）^{4.3)}

この設計基準では、振動加速度のじょ限度を上部構造の1次曲げ固有振動数に対応する静的たわみ計算値によって図4.3-1のように表している。なお、じょ限度とは、一定の確率の人間がある振動感覚（振動を感じる、不快である等）を生じる基準値とされている。本システムでも、この基準を参考にするものとした。

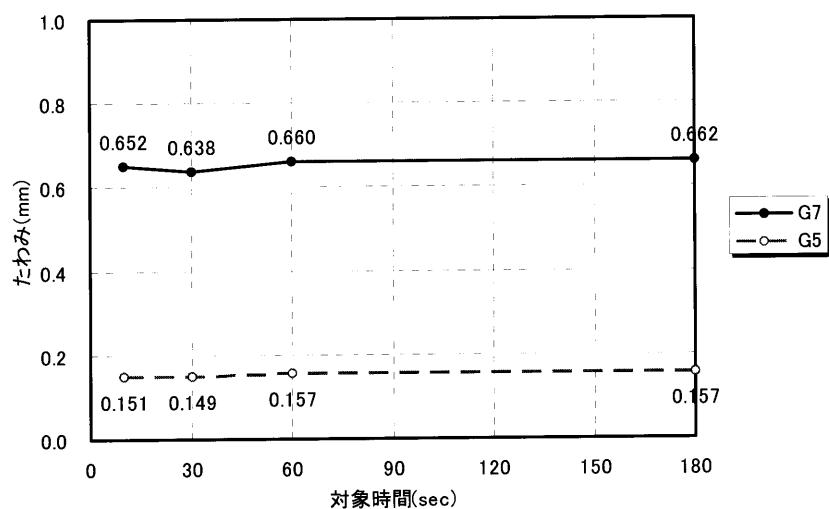
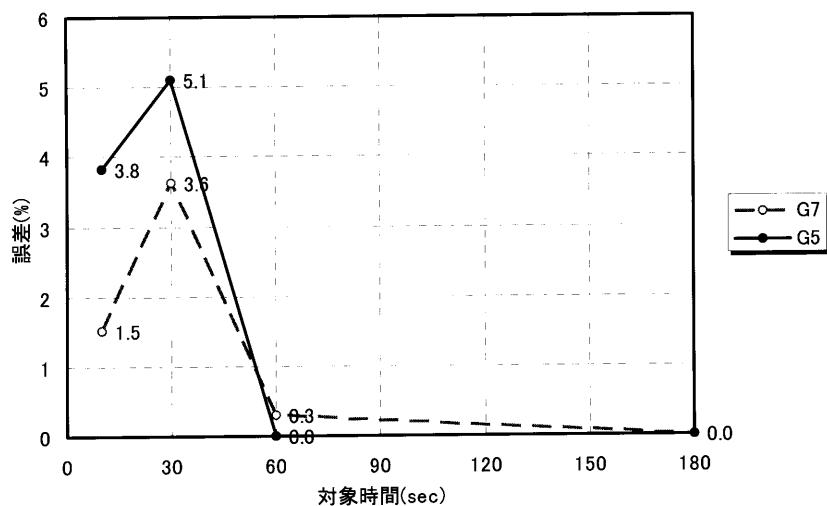
図 4.3-2 速度時刻歴の積分の時間長さと最大たわみの関係

自動車走行時の主桁のたわみは、速度時刻歴を時間に関して積分することで得られる変位時刻歴により算出するものとした。対象橋に設置している速度計の測定周波数は 0.25~70Hz となっている（前掲図 3.3-4 参照）ことから、この周波数範囲でのバンドパス・フィルタを適用した速度時刻歴を変位時刻歴に変換した。このときの積分時間の長さは、図 4.3-2より 1 分とした。同図は、積分を行う時間の長さを 10 秒、30 秒、1 分、3 分と変化させたときに得られる変位時刻歴の最大値の変化について検討を行ったものである。時間長さ 3 分としたときに得られる変位（総重量 196kN の車両通過時）に対する各時間長さのときの誤差を示している。時間長さを 1 分以上とすれば誤差が 0.3%以下となっている。

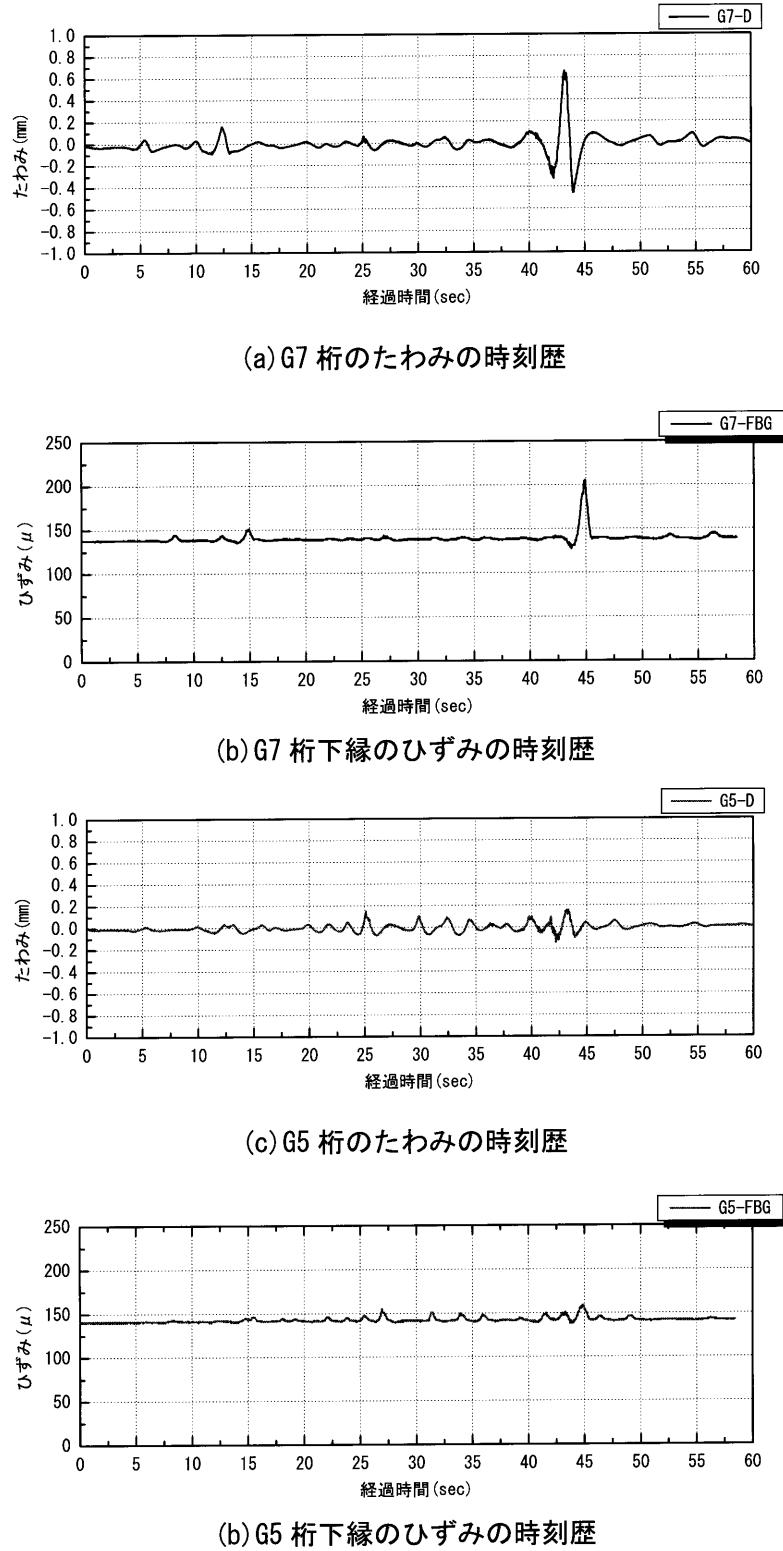
図 4.3-3 たわみと主桁下縁のひずみの時刻歴 (H16. 10. 21 15:52:00~15:53:00)

参考として、時間長さを 1 分、および 3 分としたときの速度時刻歴の積分から得られるたわみの時刻歴を、それぞれ図 4.3-3 と図 4.3-4 に示す。前者については比較として、光ファイバで計測した主桁下縁ひずみの時刻歴も示している。両者の相関は高いと判断でき、速度計の計測結果から算出したたわみは妥当であるといえる。

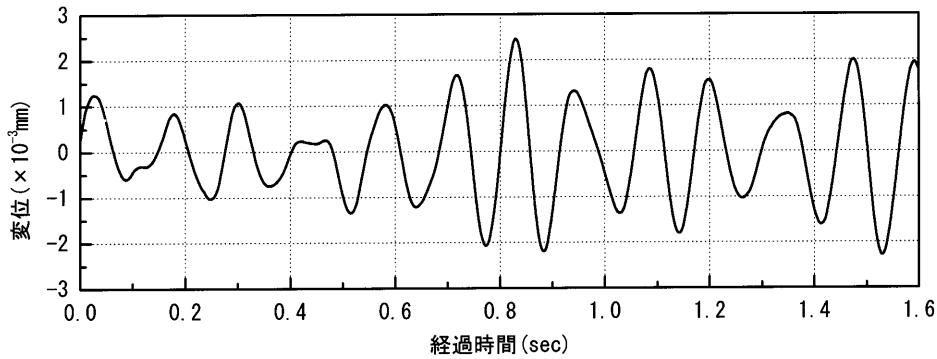
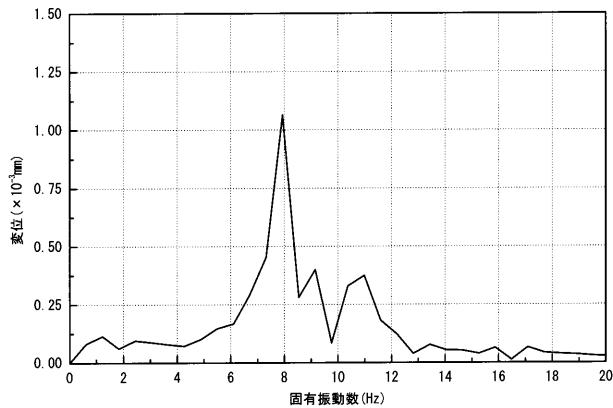
図 4.3-5 自由振動による固有振動数の算出の例

道路橋の使用性に対するたわみ制限による評価（「4.3.1(1)」）では、橋の固有振動数が必要となる。本システムでは、橋の固有振動数は車両走行後に生じるたわみの自由振動から算出するものとした。算出例として、総重量 373kN の車両走行（2005/10/21 23:39:00）後の自由振動の時刻歴とフーリエ・スペクトルを図 4.3-5に示す。この結果から、対象橋の固有振動数は 7.9Hz の固有振動数であることが分かる。
