**コンクリート道路橋の
健全度モニタリング・システムの開発**

ICUS Report No.9
2005年4月

Development of Health Monitoring System for Reinforced Concrete Bridges

ICUS Report No.9, May 2005

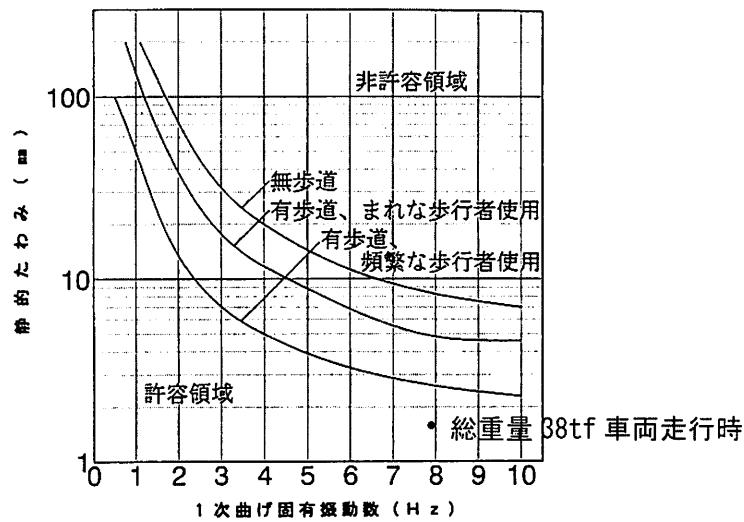
図 4.3-6 道路橋のたわみ制限による評価

図 4.3-6に道路橋のたわみ制限により使用性能を評価した結果を示す。対象橋は、歩道橋を有し頻繁に歩行者が使用する橋であると考えられる。固有振動数を算出した総重量 373kNの車両走行時のたわみは 1.8mmであったが、これは動的なたわみである。衝撃係数^{4,5)}0.2 を考慮すると、静的なたわみは 1.5mmとなり、同図に示す通り、使用性能は満足されていることになる。

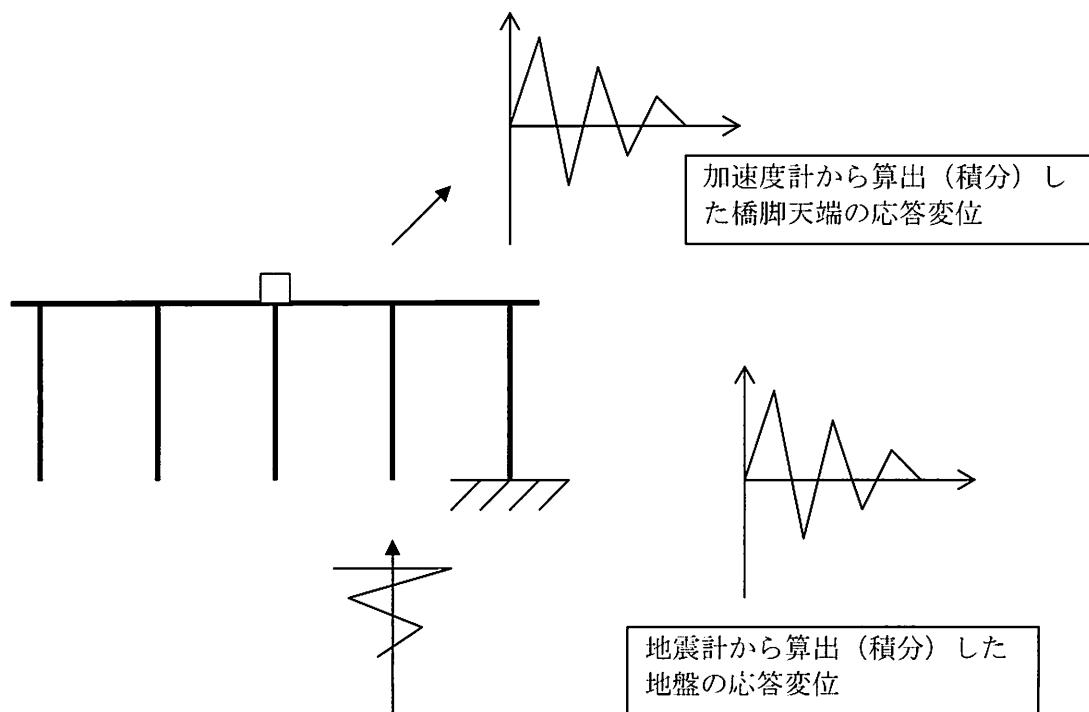
図 4.4-1 橋脚躯体の耐震性能の評価方法

橋脚躯体の地震時の安全性は、図 4.4-1に示すように、地盤の変位と橋脚天端の変位との相対変位で橋脚の変形を評価し、橋脚躯体の耐力との比較で安全性を評価するものとした。地盤の変位は、地中に埋設された加速度計（地震計）で記録された加速度時刻歴を時間に関して積分することにより算出し、同様に、橋脚天端の変位は橋脚天端に設置された加速度計から算出した。

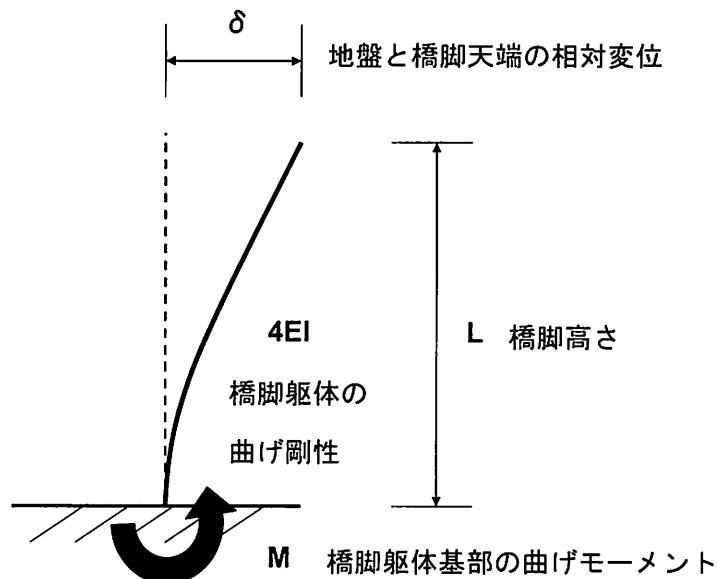
図 4.4-2 橋脚軸体基部の曲げモーメントの算出モデル

次に、図 4.4-2に示すモデルにより、地震時に橋脚躯体基部の作用する曲げモーメントを算出し、橋脚躯体の曲げ耐力との比較を行うことで耐震性能を評価した。なお、橋脚の曲げ剛性は、対象橋の橋脚が 4 本の柱で構成されていることから 1 本の柱の剛性の 4 倍とした。橋脚躯体基部の曲げモーメントは、次式となる。

$$M = 12 E I \delta / L^2$$

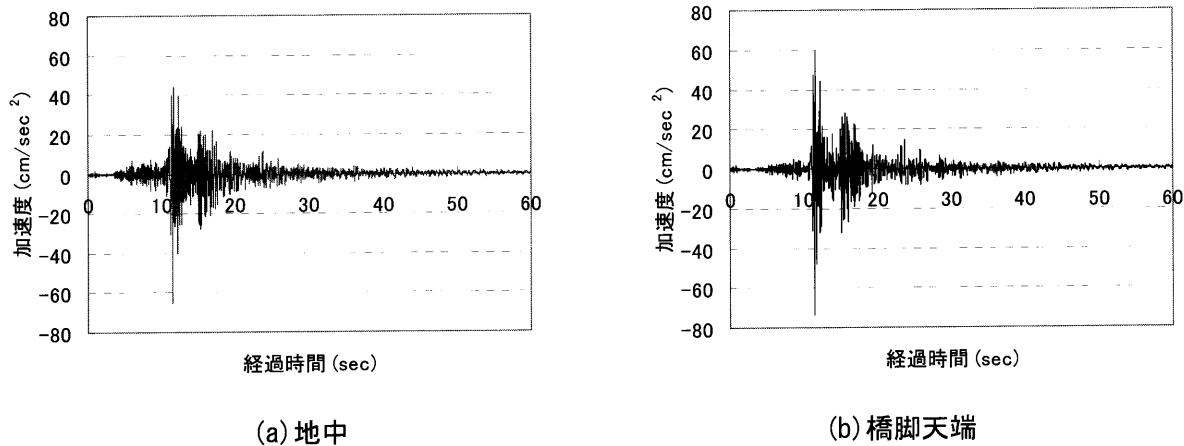
図 4.4-3 橋軸直角方向の加速度時刻歴（平成 17 年 2 月 16 日）

記録された地中および橋脚天端の加速度時刻歴のうち、橋軸直角方向のものを図 4.4-3 に示す。また、それぞれの時刻歴のフーリエ・スペクトルを図 4.4-4 に示す。図 4.4-5 には、地中に対する橋脚天端のフーリエ・スペクトル比を示している。この結果より、地震動が地中（橋脚に入力されて）から橋脚天端までに伝達する間に 6.4Hz 近傍の成分が増幅されていることが分かる。したがって、橋脚の橋軸直角方向の固有振動数がこの振動数近傍にあると考えられる。

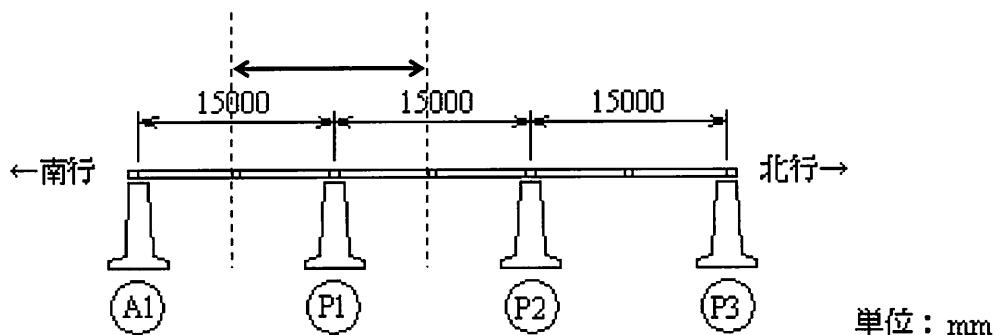
図 4.4-6 橋脚 P1 の上部構造の荷重分担長さ

前項で推定した橋脚の固有振動数（橋軸直角方向）から、橋脚の曲げ剛性 $E I$ (E : 弹性係数, I : 断面二次モーメント) を推定することを考えた。算定の条件として、P1 橋脚が分担する上部構造の質量は、図 4.4-6 に示すように、A1 橋台～P1 橋脚までの半分と、P1 橋脚～P2 橋脚の半分の重量 3472kN と仮定した。また、橋脚躯体の断面二次モーメントは、図 4.4-7 より、 $I = 0.1m^4$ とした。さらに、当該地点のコンクリートの弾性係数は、主桁から採取したコアの圧縮強度試験結果より、 $E = 2.3 \times 10^4 N/mm^2$ とした。

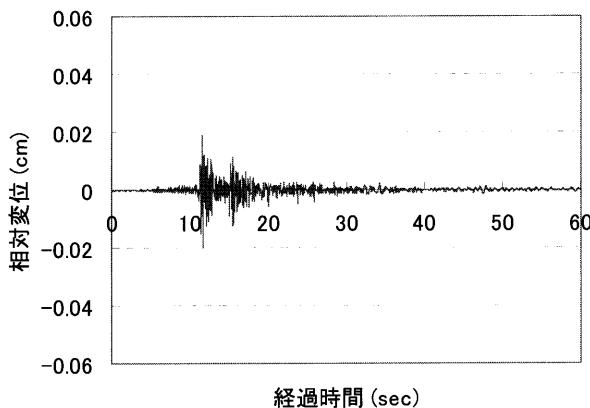
図 4.4-8 橋軸直角方向の相対変位時刻歴

検討で対象とした地震（平成 17 年 2 月 16 日）における地盤と橋脚点橋の相対変位時刻歴（橋軸直角方向）を図 4.4-8 に示す。この地震での相対変位の最大値は 0.19mm であった。

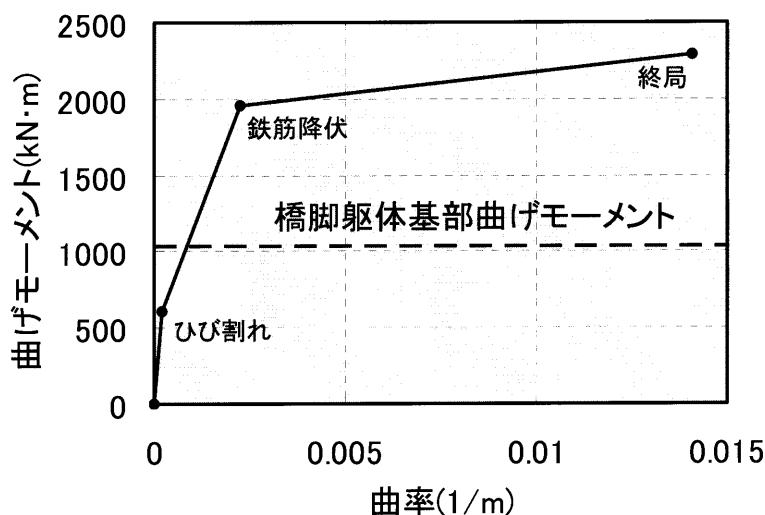
図 4.4-9 橋脚躯体の耐震性能の評価結果（平成 17 年 2 月 16 日の地震による評価）

橋脚躯体の耐震性能の評価結果を図 4.4-9 に示す。この結果より、対象とした地震では、橋脚躯体基部の曲げモーメントは、ひび割れモーメントを超えてはいるが、鉄筋降伏モーメント以下であることを確認することができる。橋軸方向についても同様な結果であることを確認した。

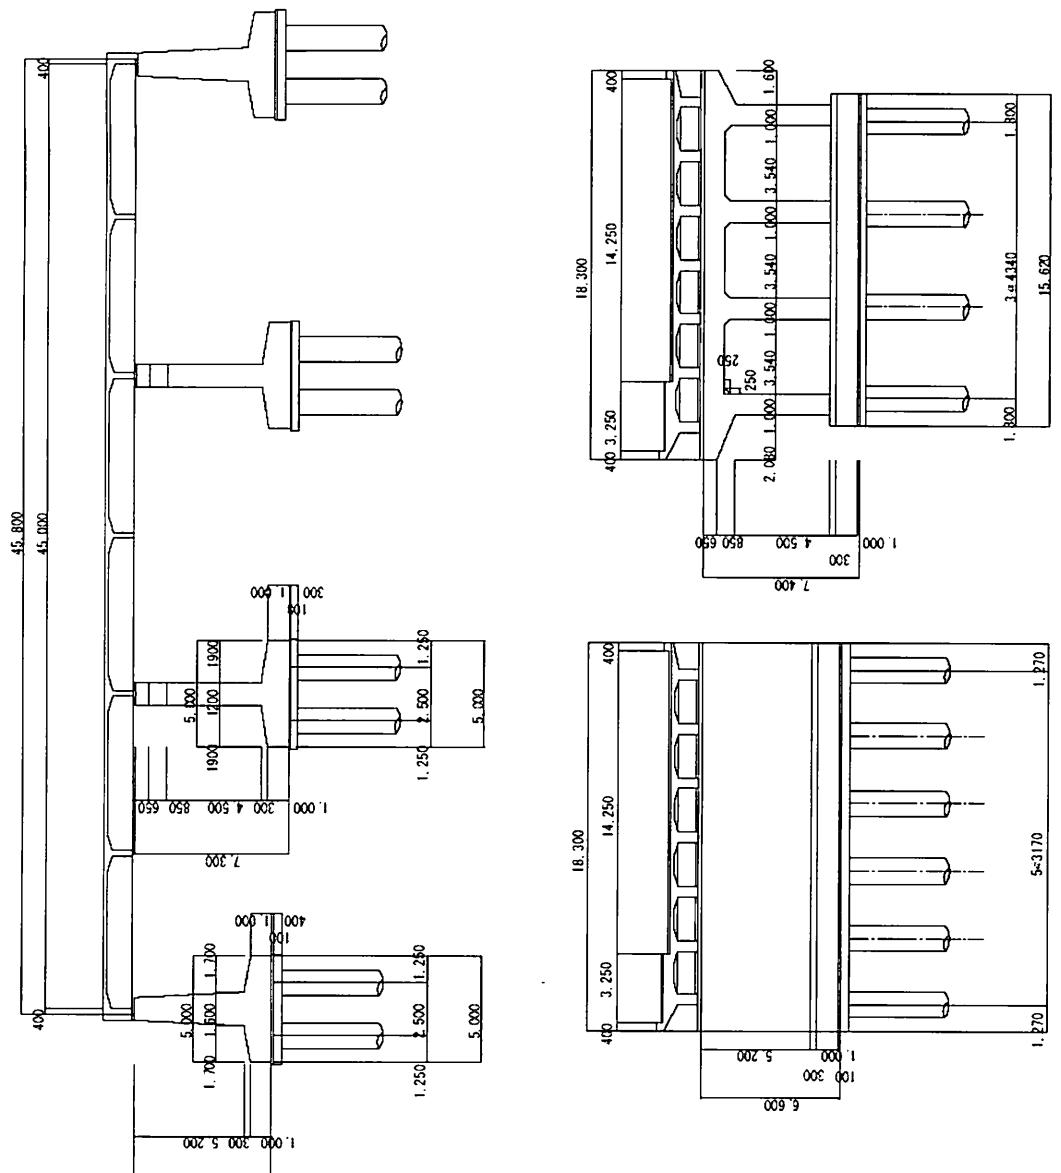
図-1 縦断図

復元設計を行った結果を図-1～図-7 に示す。このように、設計図書が存在しなくても、着目する断面の配筋状況を再現することが可能となり、計測されたたわみや断面力などの応答が対象橋、あるいは部材の耐力と比較してどのレベルかを明らかにできる。
