サステナブル都市システム研究委員会 (RC-39)

老朽化構造物 WG 報告書

平成 19 年 3 月

老朽化構造物 WG 平成 18 年度報告書

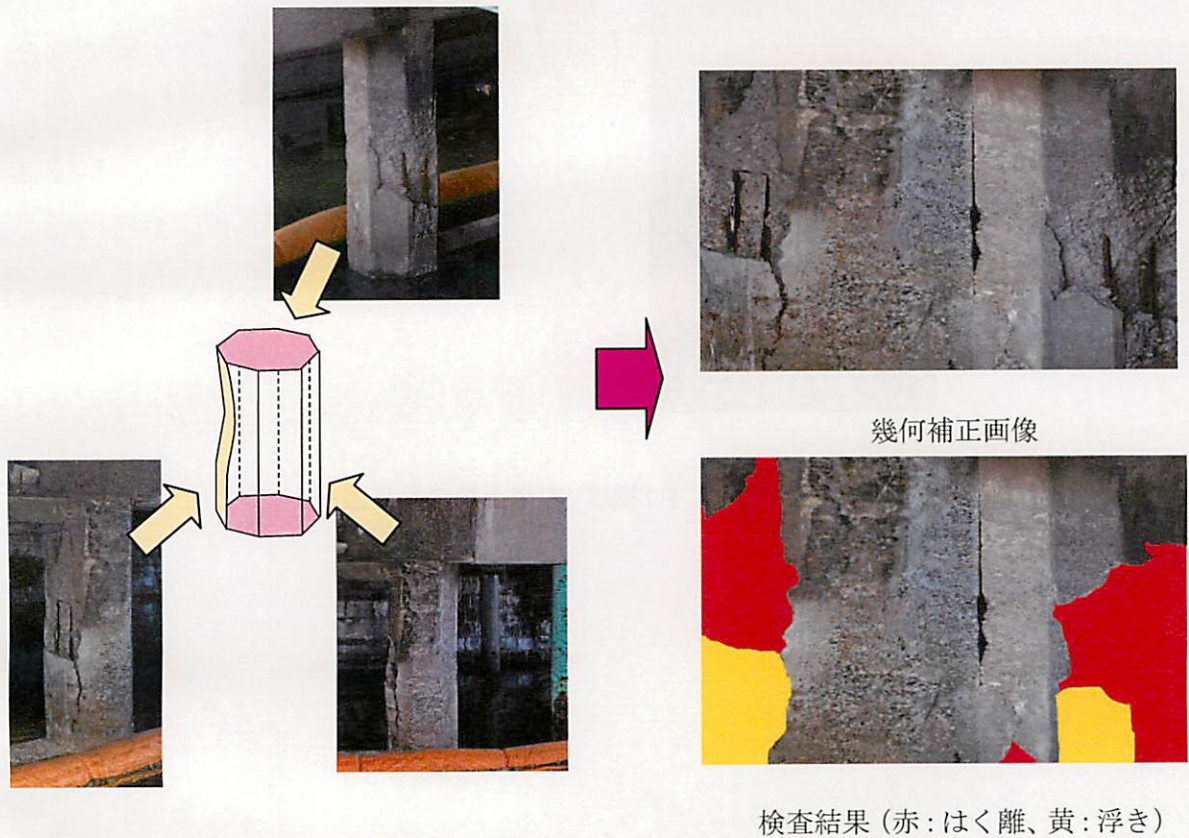
図-4.3.1.2 P2橋脚 右岸上部損傷位置の写真図

表-4.3.1.2 P2橋脚右岸 側部表面の損傷率

項目	面積(m ²)	損傷率
画像全体	1.925	—
剥離(鉄筋露出)	0.428	22.2%
浮き	0.190	9.9%

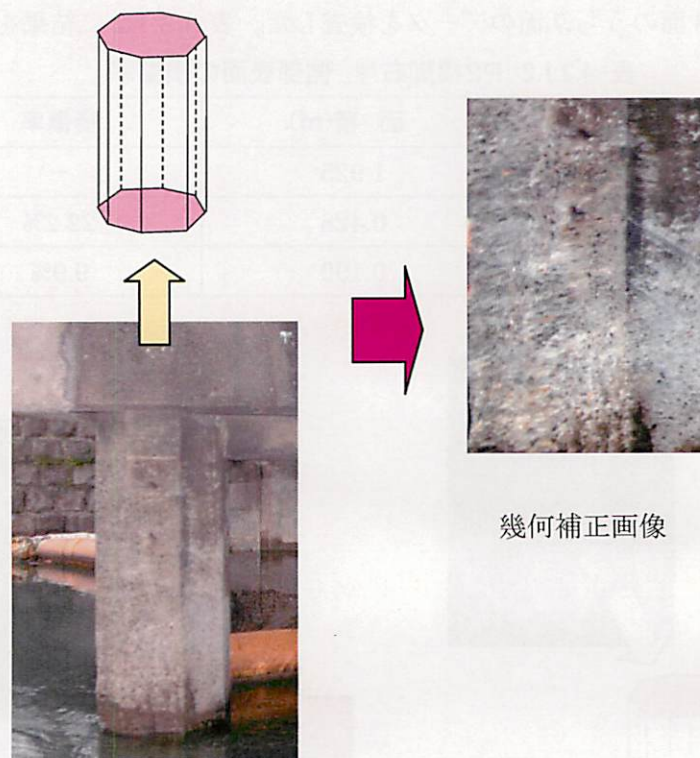
図-4.3.1.3 P1橋脚 左岸上部の写真図

橋脚側面の全 8 面のうち 3 面のデータを検査した結果、顕著な損傷は認められなかった。

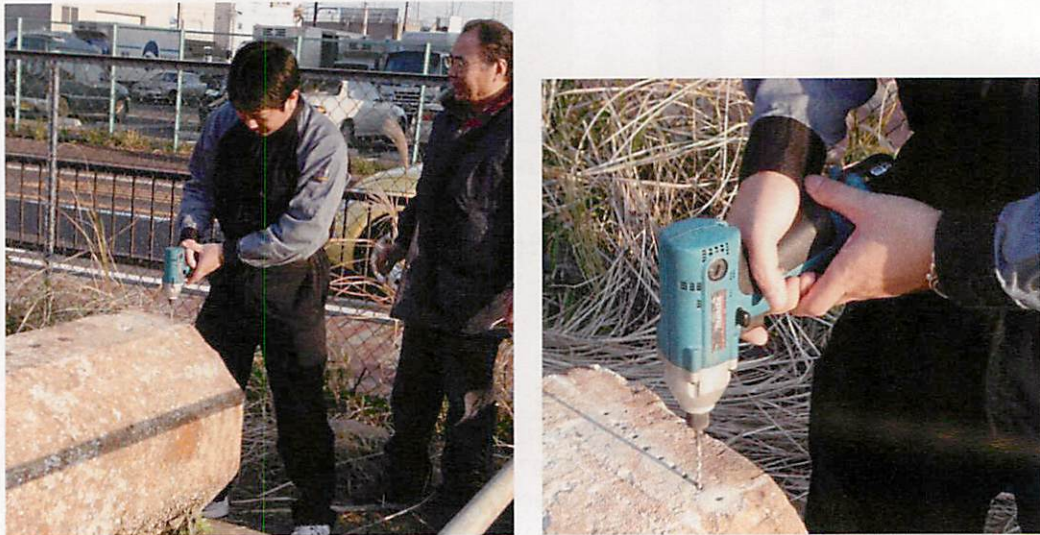
写真-4.4.5.1 塩化物量測定用試料採取状況

海中部にあった右岸 P2 橋脚下部の側面表面から小型ドリルにより粉末試料を採取し、蛍光 X 線分析装置により塩化物量を測定した。写真-4.4.5.1 に測定試料の採取状況を示す。

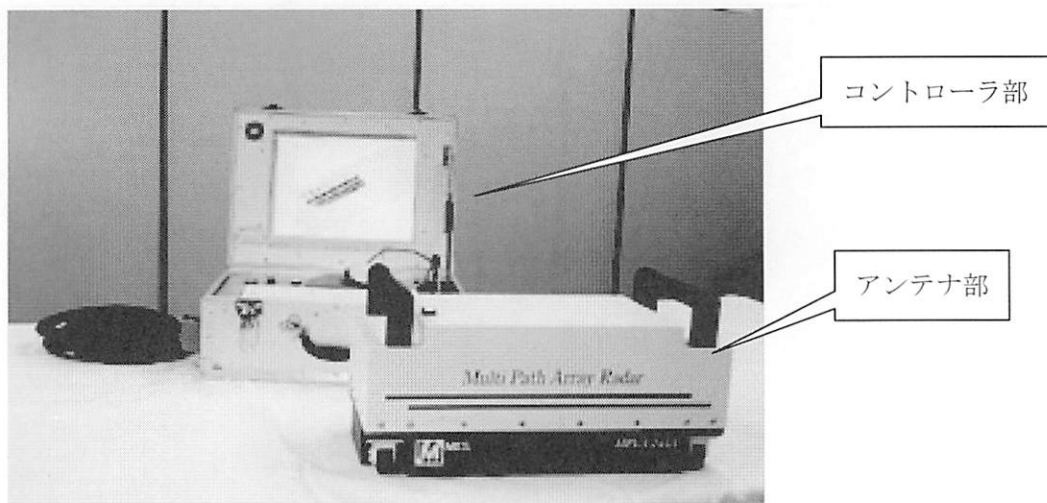
写真-4.5.1.3 MPLAレーダ(MPLA-245A)

(1)三井造船マルチパスリニアアレイレーダ(MPLA-245A)

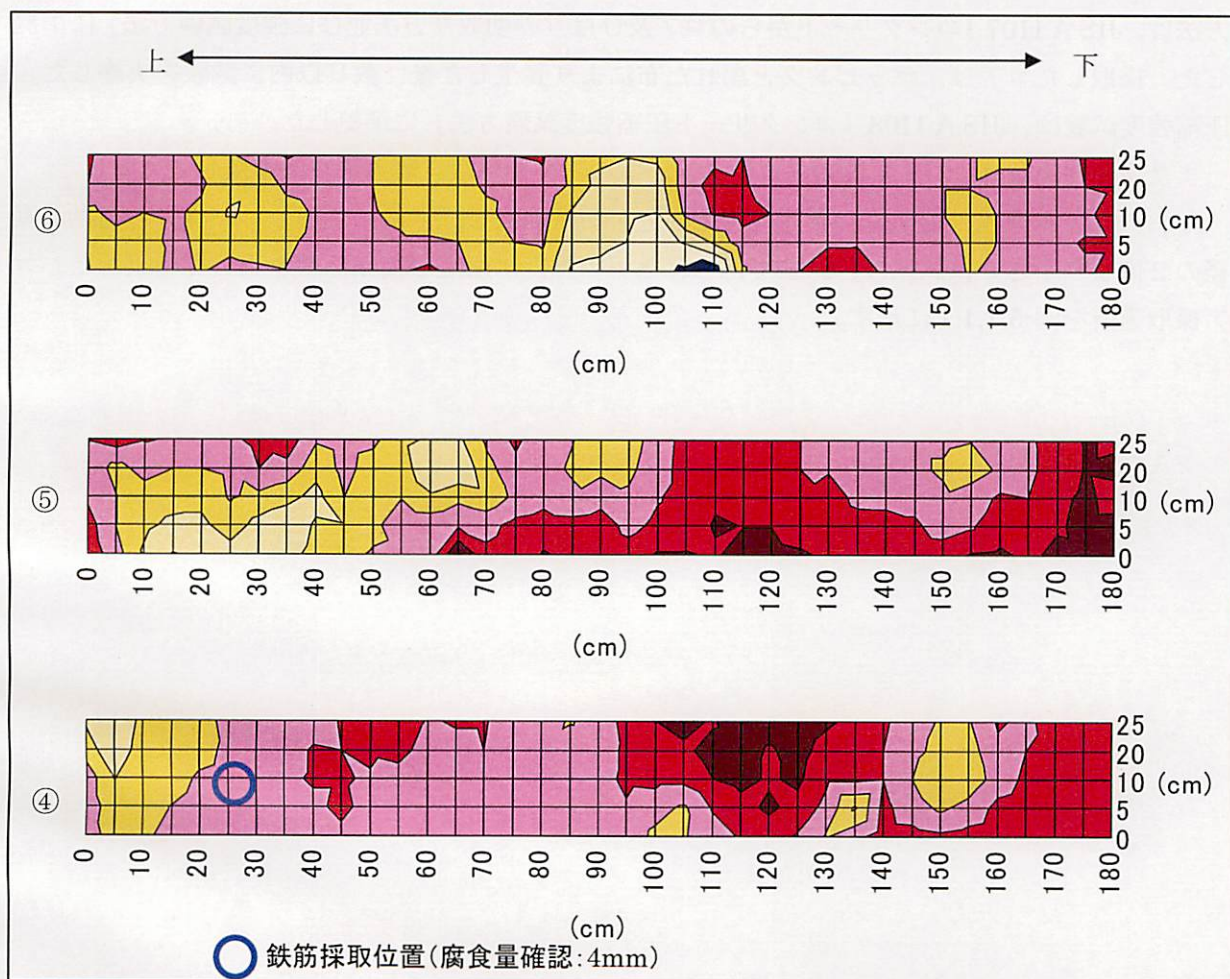
図-4.5.2.2 供試体(2) P2右岸橋脚下部(水中部、汽水部)
自然電位測定結果(補正後)

補正後の自然電位測定結果を図-4.5.2.2 に示す。上半分は、自然電位が $-250\sim-350\text{mV}$ の範囲が多く、ASTM の基準によると不確定という判定になるが、鉄筋の腐食、ひび割れが見られることから、自然電位が -250mV 以下の範囲については鉄筋が腐食している可能性が高いと考えられる。したがって、全体的に鉄筋が腐食している可能性が高いと考えられる。

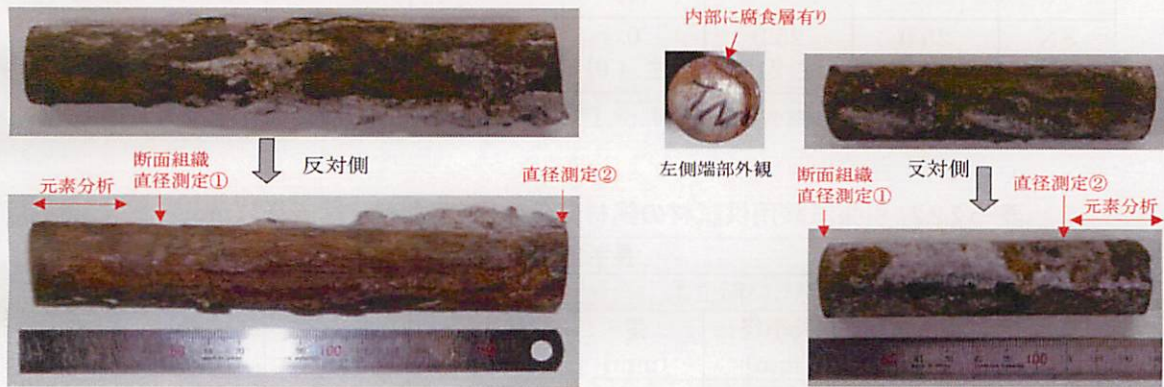
写真-5.2.2.1 成分分析用供試材の表面状況と調査部位

供試材外観について、成分分析用を写真-5.2.2.1、引張試験用を写真-5.2.2.2 に示す。成分分析用供試材の腐食は均一ではなく、局所的に激しく腐食されている部位が認められる。外観上は、供試材 SF の方が激しく腐食しているように見えるが、供試材 SN にも写真-5.2.2.1 に示すように、内部に腐食層が認められた。また引張試験用に P2 橋脚上部の劣化の激しい部分から採取した供試材 HF では、部分的に相当の腐食が認められた。

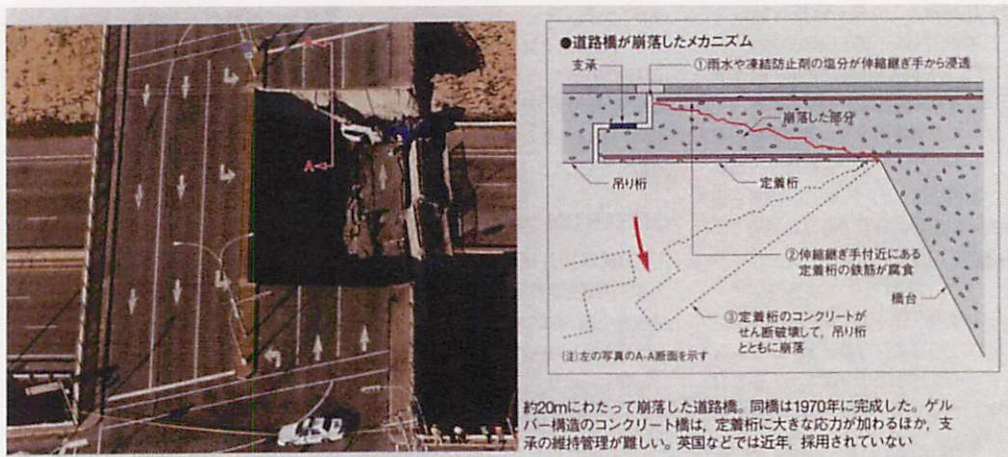
図-7.1 モントリオール近郊での道路橋崩落事故の概要と崩落メカニズム¹⁾

最大の問題点は、崩落事故の1年5ヶ月前ほどに詳細点検が実施されていたが、架け替えや補修の対象とされていないということである。さらに、崩落直前においても、コンクリート塊が落下しているのにもかかわらず、目視点検した調査官が問題ないと判断していることである。これらのことから、橋の崩落という大事故を点検では防げなかったことを示唆している。この事故から、構造物を点検する内容がいかに重要であるかがわかる。ただ単に、点検をこなしているだけでは、重大な事故を見過ごすこととなる。
