**社会基盤施設の老朽化に伴う性能低下の
評価技術に関する研究委員会
平成21-22年度報告書**

(RC-62)

報 告 書

平成 23 年 3 月

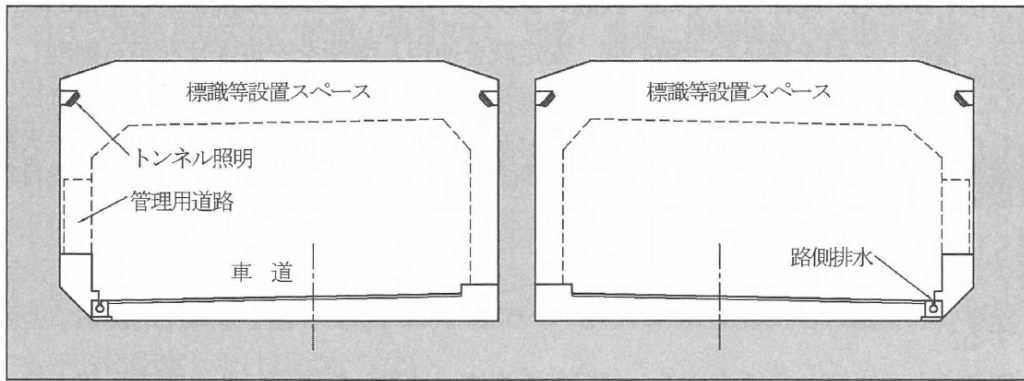
図- 2.1.2 道路トンネルの例¹⁾

同様に，開削工法の道路トンネルの例（図- 2.1.2），共同溝の例（図- 2.1.3）を以下に示す．

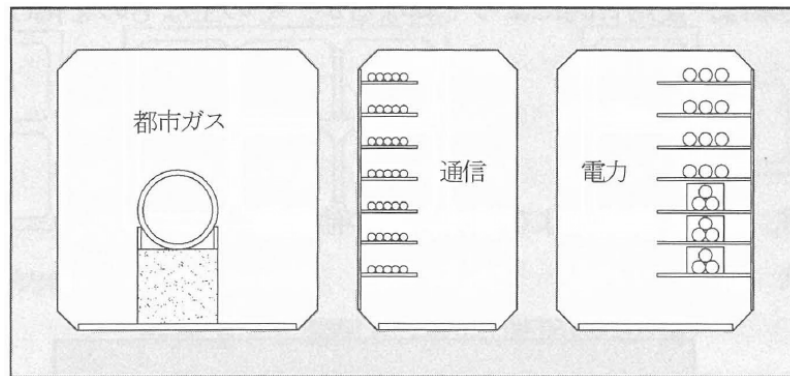
図- 2.1.3 共同溝の例¹⁾

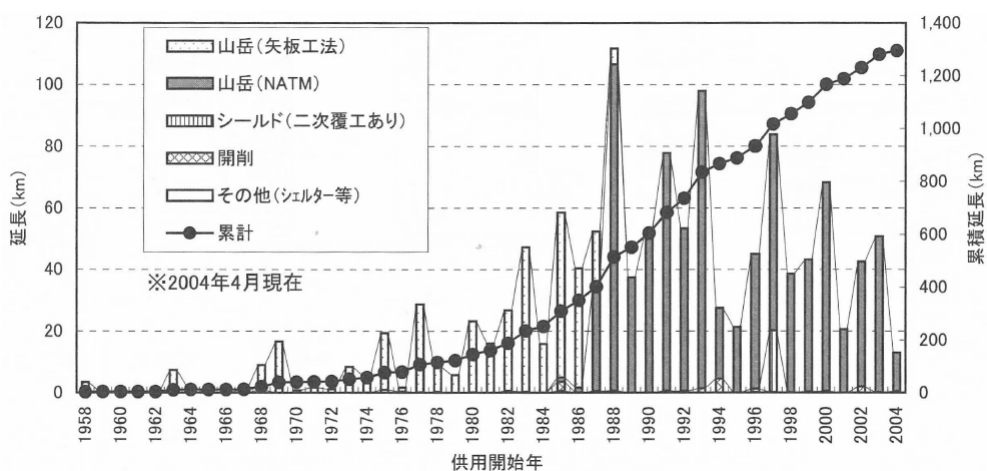
一般国道における開削トンネルの保有状況は不明であるが、旧日本道路公団が管理する高速自動車国道と一般国道自動車専用道路のトンネル総延長は、1,288.2km（1,430 本；2004 年 4 月現在）である。図- 2.1.4 に日本道路公団におけるトンネル構造種別および供用開始年ごとの延長推移を示す。

図- 2.1.4 旧日本道路公団におけるトンネル構造別および供用開始年ごとの延長推移²⁾

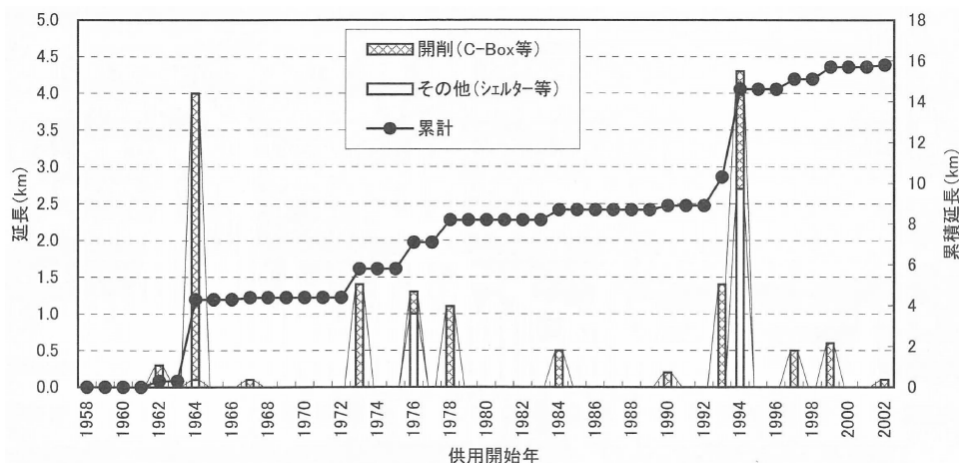
首都高速道路公団が管理する自動車専用道路のトンネル総延長は、15.8kmである。図-2.1.5 に首都高速道路公団におけるトンネル構造種別および供用開始年ごとの延長推移を示す。

図- 2.1.5 首都高速道路公団におけるトンネル構造別および供用開始年ごとの延長推移²⁾

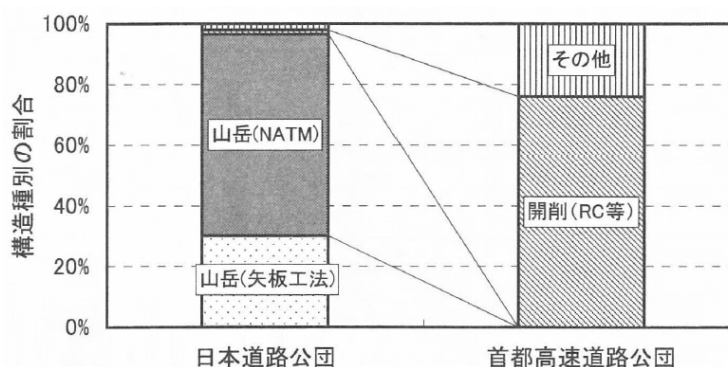
図- 2.1.6 に道路トンネルにおける構造種別の割合を示す。旧日本道路公団におけるトンネル構造種別 97% (1, 246.1km) が山岳工法によるトンネルである。開削トンネルやシールドトンネルも 3%程度であるが採用されている。首都高速道路公団におけるトンネル構造種別の割合をみると 76%(12.0km) が開削トンネルである。

図- 2.1.6 道路トンネルにおける構造種別の割合²⁾

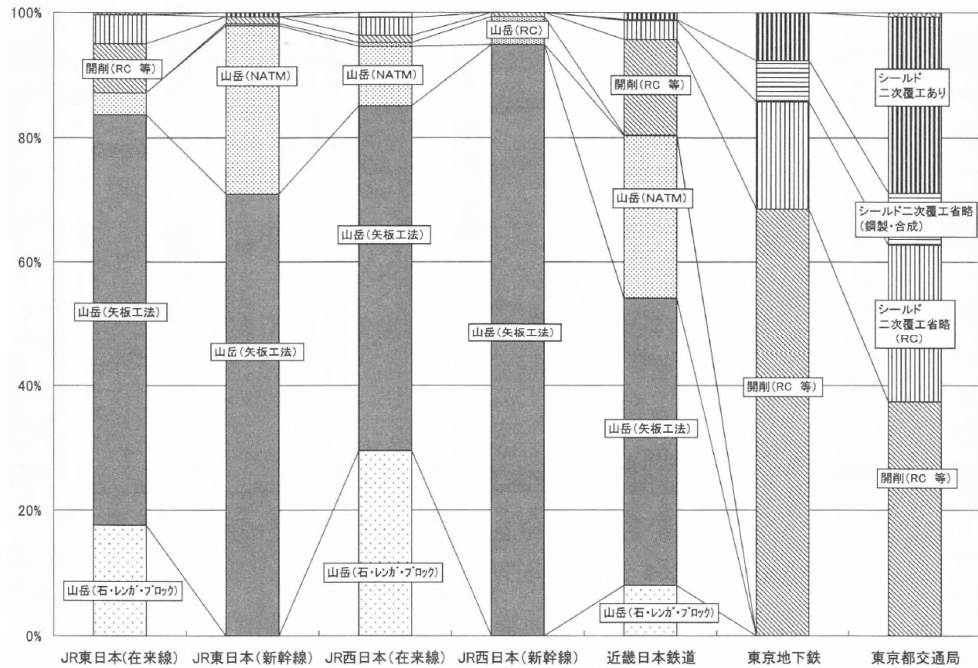
その他の鉄道を含む鉄道トンネルにおけるトンネル構造種別を図-2.1.9に示す。それらの構造種別をみると、在来線においては約65%、新幹線では約70%が矢板工法によるコンクリート覆工である。NATMの割合をみると在来線では4%と少ないが、新幹線トンネルでは約30%が採用されている。開削工法やシールド工法による割合は、在来線で13%採用されているものの新幹線トンネルでは少ないものとなっている。

図- 2.1.9 鉄道トンネルにおける構造種別²⁾

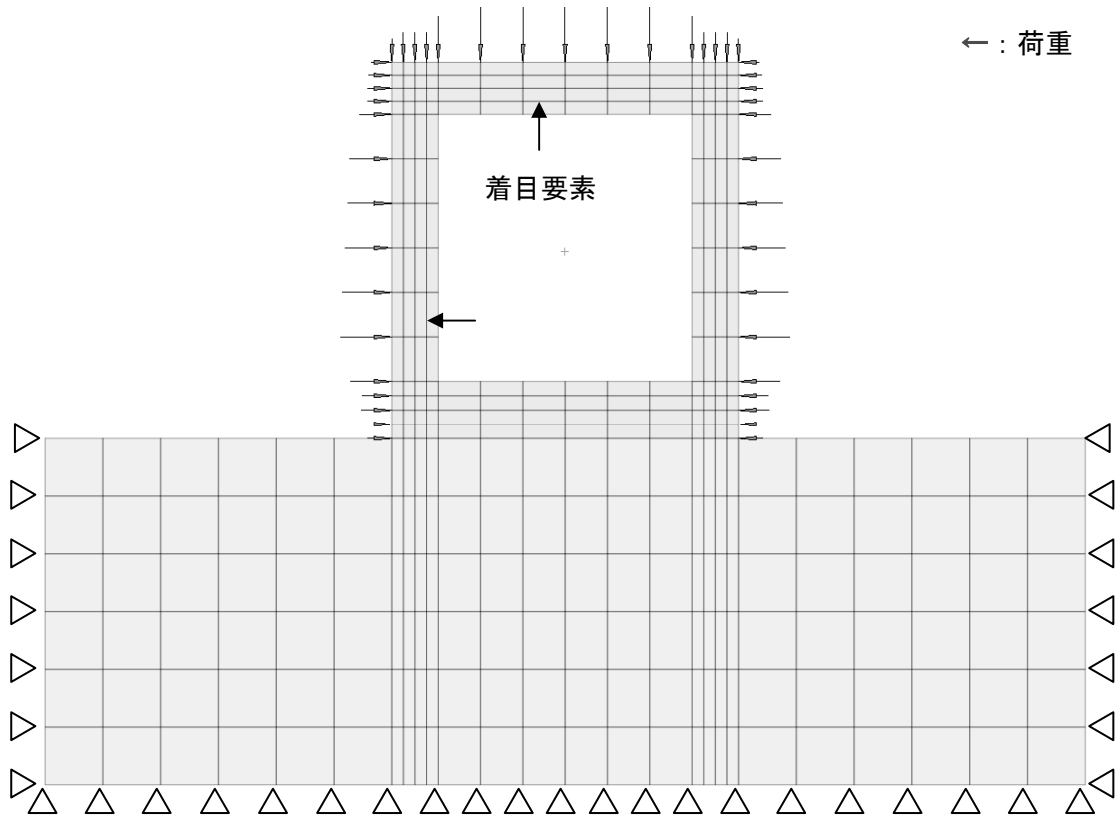
本検討では，図 2.20 に示す断面の地下埋設ボックスカルバートを対象とした．解析に用いた物性値を表 2.6 に示す．後述するように，横断面の解析では，荷重の増加に関係すると考えられる土被り，側圧係数をパラメータとし，躯体のひび割れの発生の有無に着目した．横断面の解析モデルを図 2.21 に示す．頂版，側壁には土圧を載荷し，底版は，地盤の N 値から推定した変形係数を弾性係数として与えた弾性要素で支持した．本検討では，図 2.21 に示すように，頂版，側壁の矢印位置に着目しての応力の変化を評価した．

図 2.21 横断面の解析モデル

※図中矢印で示す要素の応力を評価

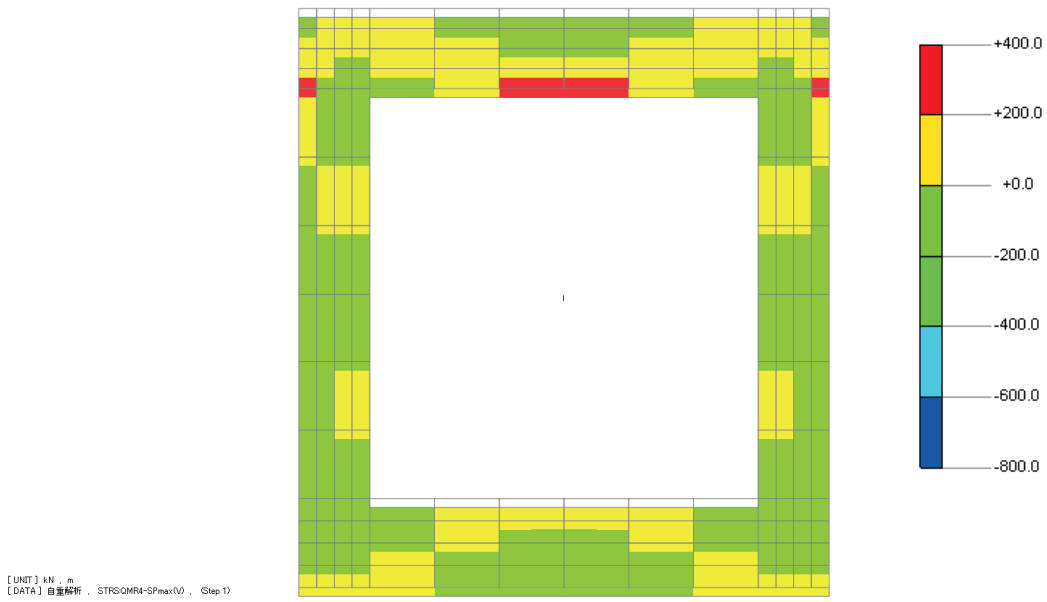
図 2.23 には、土圧を作用させる前の自重作用時の応力分布を示し、図 2.24 には、基本としたケース（土被り 3m，側圧係数 0.5）の土圧を作用させたときの応力分布を示す。

(a) 最大主応力分布

(b) 最小主応力分布

図 2.24 土圧作用時の解析結果（土被り：3m，側圧係数：0.4）（単位：kN/m²）

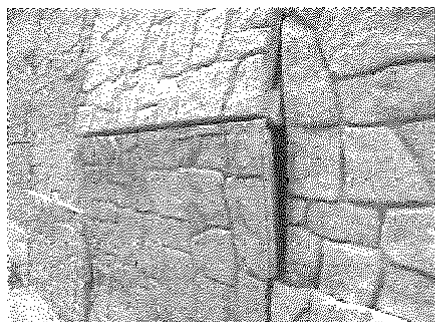
パネル・金網壁の座屈

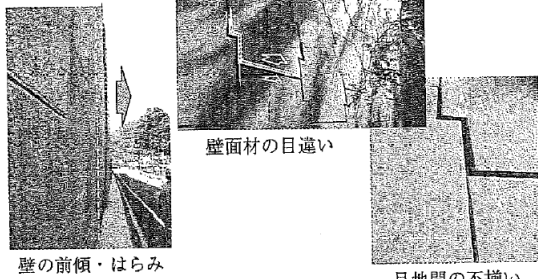
締め固め不良,盛土材不良による壁面の変状

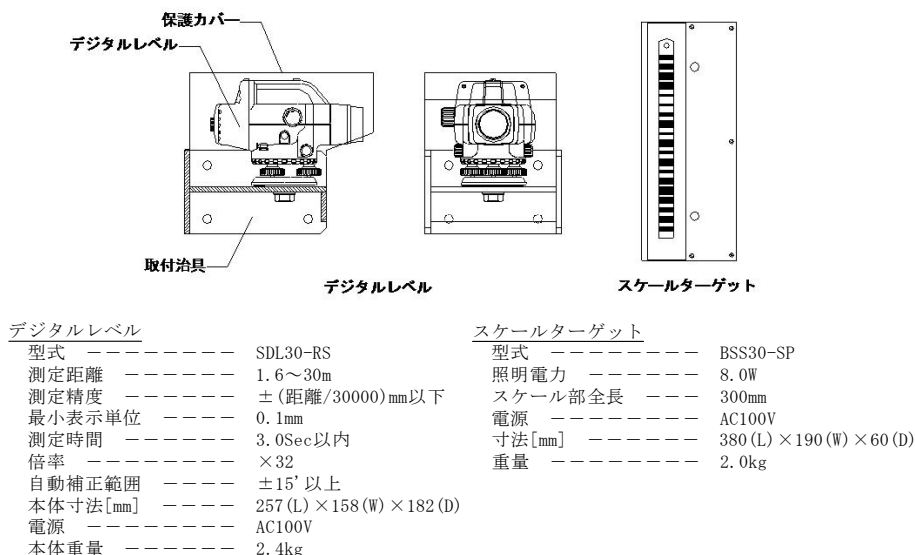
図 2.3 計測器の仕様例

デジタルレベルによりコードスケールを視準すると、内部のCCDイメージセンサ上にバーコード目盛像が投影される。CCDイメージセンサから出力されるコードパターンとピントを合わせる際に得られる距離データとを、メモリ内に格納されている距離・コードパターンと比較・演算して、高さデータを出力する。

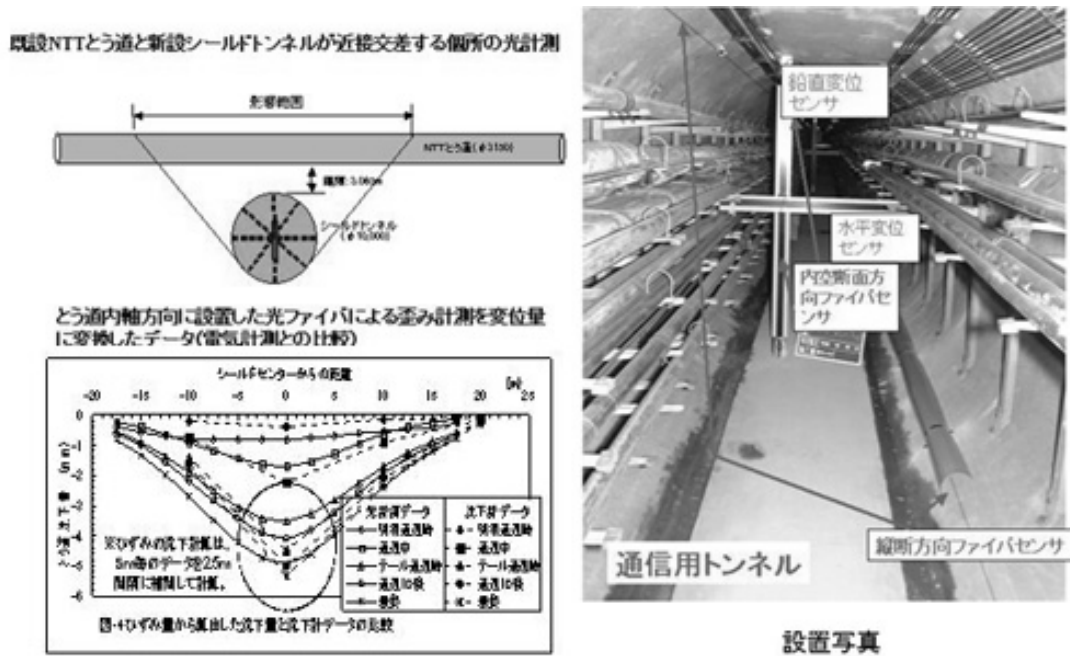
図 2.9 BOTDR 方式による計測例

図 2.9 は、シールドトンネルの近接施工時における既設 NTT とう洞の挙動を BOTDR 方式によって計測した事例²⁾であり、従来の電気抵抗式のひずみゲージ方式と同等の計測結果が得られたことが報告されている。

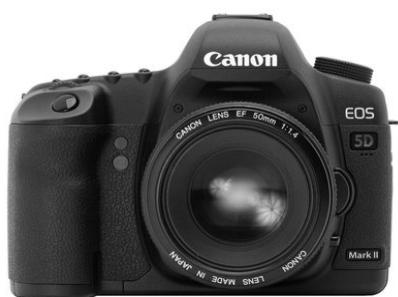
写真 2.1 使用機器の外観

本報告で使用したEOS 5D Mark IIは、5,616×3,744画素で、0.2mm以上のひび割れを抽出するには、対象面を5.6m×3.7m以下の画角で撮影を行う必要がある。本検討では、画角約3.4m×2.2m(0.6mm/画素)で撮影し、最小抽出ひび割れ幅を0.2mmとして解析を行った。

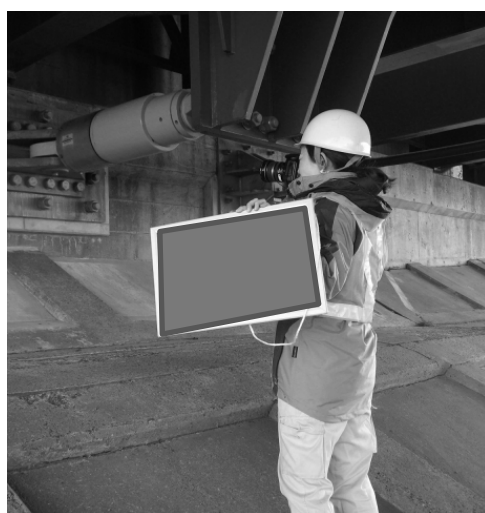
写真 2.2 撮影状況例

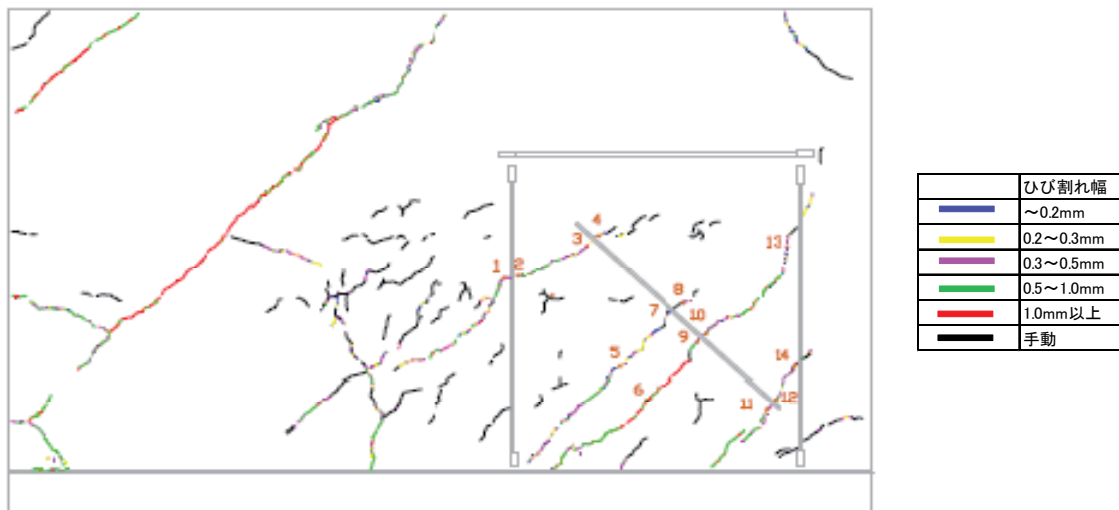
図 2.13 デジタルカメラによるひび割れ画像

図 2.13 に、前項で示したデジタル画像によるひび割れ調査法にもとづくデジタルカメラの画像解析から求めたひび割れパターンとひび割れ幅を示す。デジタル画像解析から求めたひび割れパターンは目視観察結果と非常に良く一致しておりひび割れ状態を精度良く表現できている。

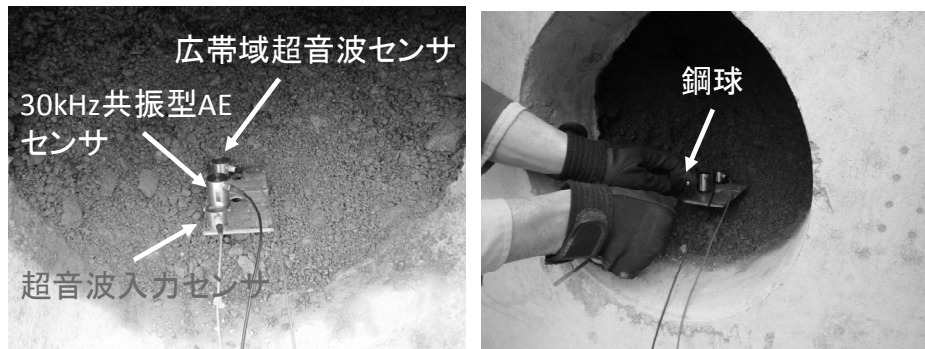
図 3.2 に示すように、ストリップはコンクリートスキンにあらかじめ埋設されたストリップの取付け用の鋼製冶具とボルトによって接続されている。コンクリートスキン表面からの弾性波の入力および波形計測ではストリップの補強土内での変状の評価は難しいと考えられ、少なくとも取付け用鋼製冶具もしくはストリップを露出させる必要があると想定した。今回の調査では、鋼製冶具を取り除き、ストリップ先端を露出した状態で行った（図 3.3 のⅡ、写真 3.1 参照）。

写真 3.1 センサの取付け状況

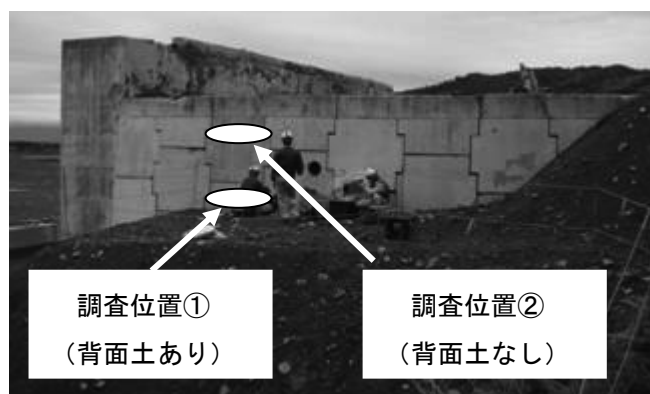
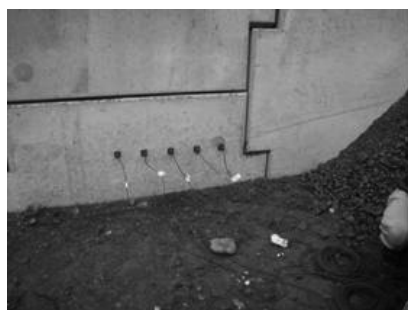
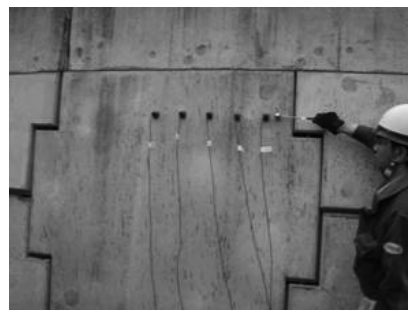
調査位置①の測定状況

調査位置②の測定状況

写真 3.2 計測状況
